目次

大きな災害箇所

諏訪地域に発生した主な災害

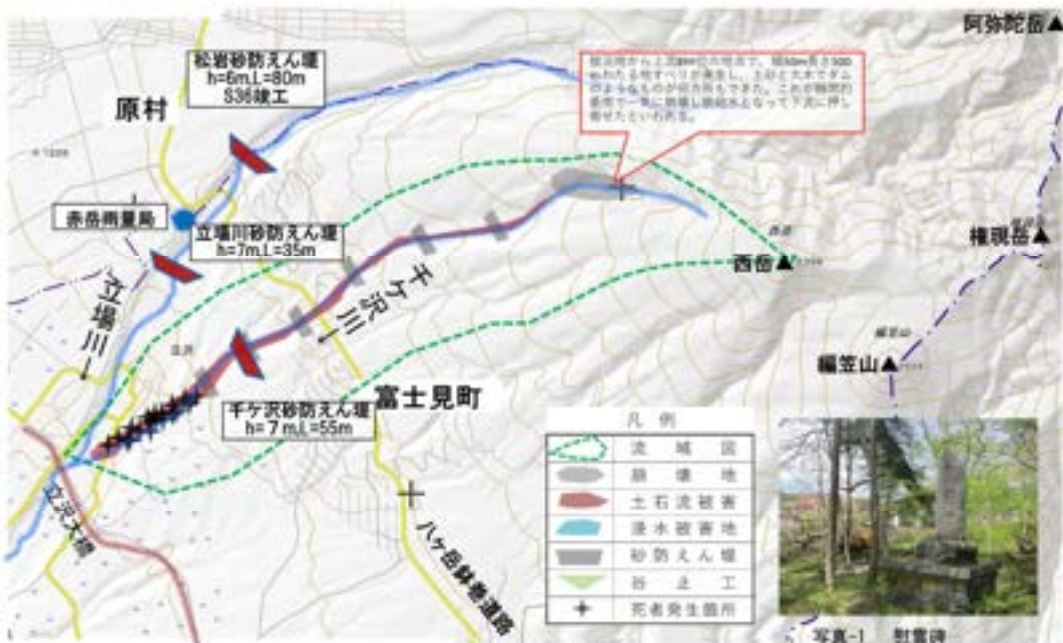
図-2 被災状況図

場所	観測測候所
日最大	107.3mm
1h最大雨量	24.5mm
被災状況	死者19名、全壊流失13棟 床上浸水45棟 床下浸水371棟
被災経緯	8月14日 台風7号が接近 同未明 千ヶ沢上流で地滑り 同日6時半ころ富士川河口に上陸 同日8時ころ台風7号富士見町に 同日8時15分 千ヶ沢上流部で鉄砲水発生

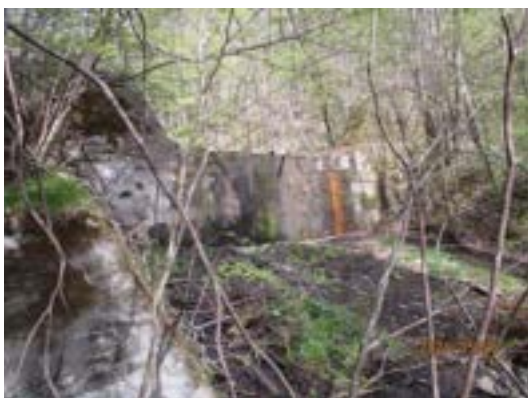
写真-2 災害復旧により設置された砂防えん堤

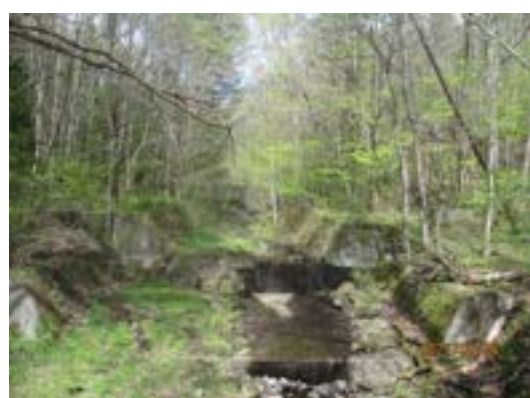
写真-3 流路工整備と床止め工群

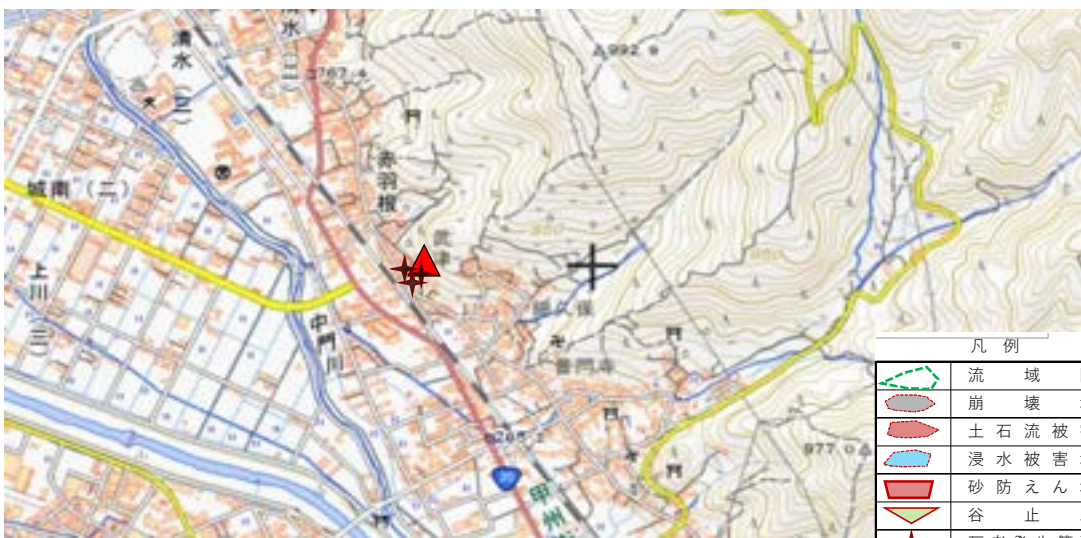
図-2 被災箇所諏訪市武津

原因	梅雨前線豪雨による水害
日最大雨量	110mm (9日～13日)
継続雨量	146.9mm (9日～10日)
被災状況	死者 3人 負傷者 5人
被災経緯	7/10 午前1時20分頃餓鬼山で斜面崩壊 1軒全壊 1軒半壊 午前2時 周辺6軒に避難命令 死者3名、重軽症者5名 午前9時30分 新たに4軒避難命令

復旧工事 (緊急治山事業等)
土留め工
(コンクリート、ブロック積等) 8基
補強土工 (鉄筋挿入工) 645m²

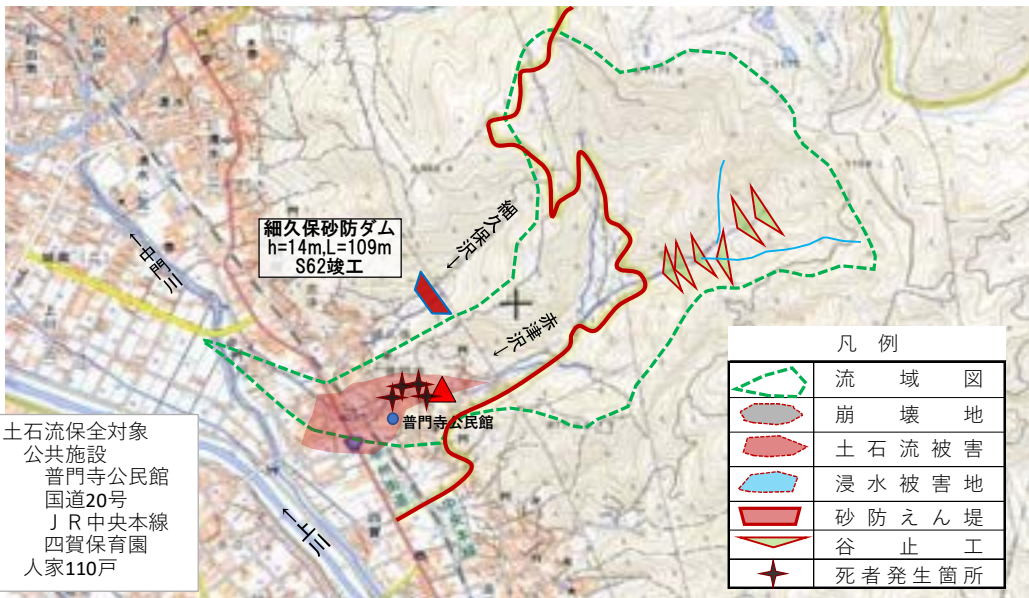
図2 被災状況平面図

昭和47年7月10日午後9時30分頃、赤津川の集水区域に120ヘクタールに集中した豪雨により赤津川上流に約0.2ヘクタールの新生崩壊地が発生、この崩壊土砂により赤津川本流が堰止められ、これに満水していた雨水が堆積していた土砂と共に一挙に崩壊流して、一大土石流を形成し、この土石流は赤津川本流を縦、横浸食し河川周囲の表土は勿論、巨石、樹木を根こそぎ流送、下流1.1キロメートルの普門寺の住宅地に突入一瞬にして甚大な被害をこの地域に与えた。

被災状況	
原因	集中豪雨
日最大雨量	120mm (10日)
継続雨量	239.5mm (9日~13日)
被災状況	死者 4名 重軽傷者 8名 損壊家屋全壊6棟 半壊28棟
被災経緯	7/10 午後 9 時過ぎ赤津川上流山桑峠の山腹が抜け落ち土石流が発生 普門寺地区最上部の 2 軒が全壊

治山谷止工 6 基

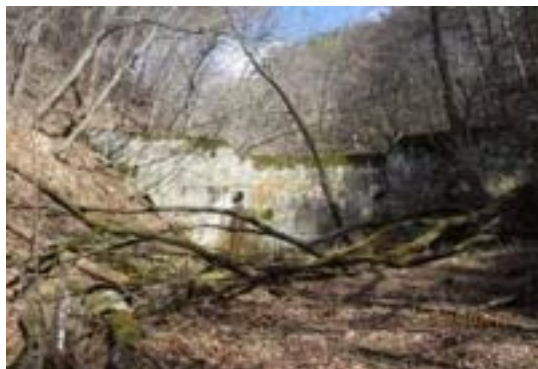
写真 - 6 上流部に整備された治山えん堤

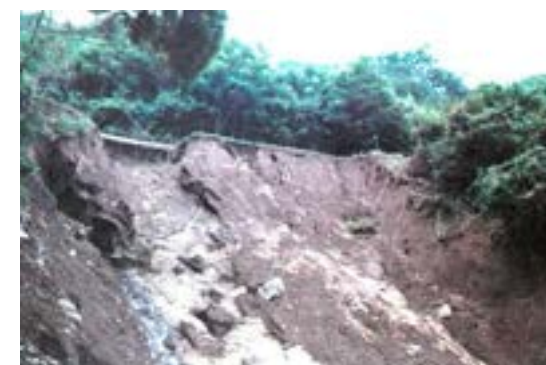
写真 - 2 最上流部 集塊岩の岩肌が白く出ている
左上の白線に見えるのが桑原汐

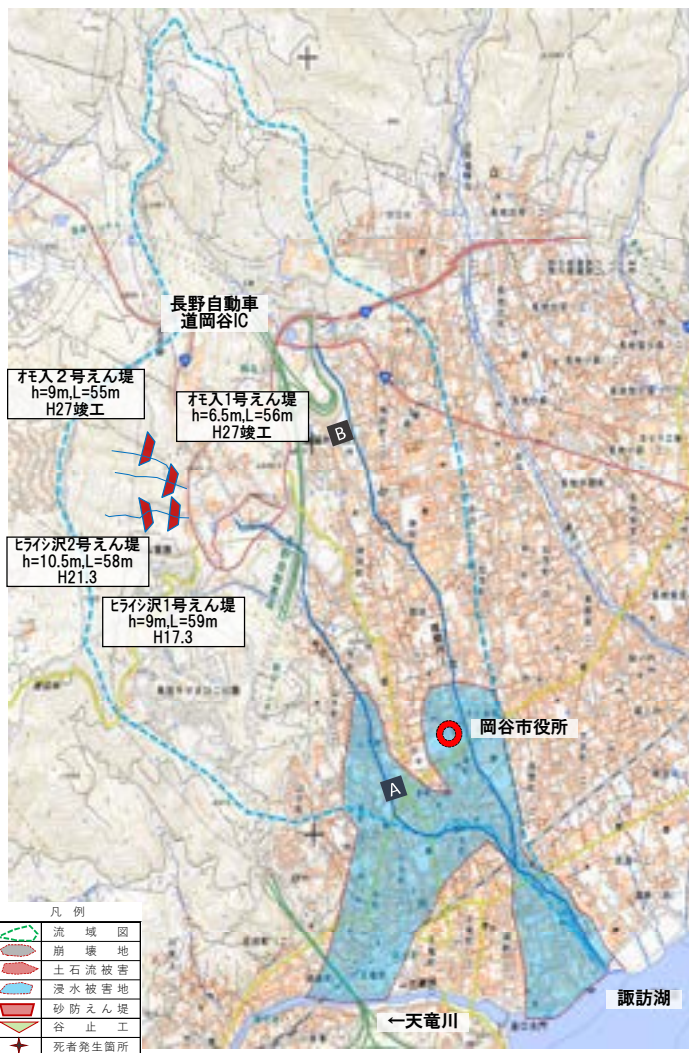
図-2 被災状況図

日最大	154mm (7月13日)
1h最大雨量	70mm
被災状況	床上浸水 2,037戸
	床下浸水 1,018戸
	浸水面積105ha
被災経緯	梅雨は平年より早く11日に開けた
	梅雨後も上層の寒気の流入により大気が不安定
	12日に岐阜県で豪雨
	13日広範囲に熱雷が発生 特に諏訪地方は時間最大70mmを記録

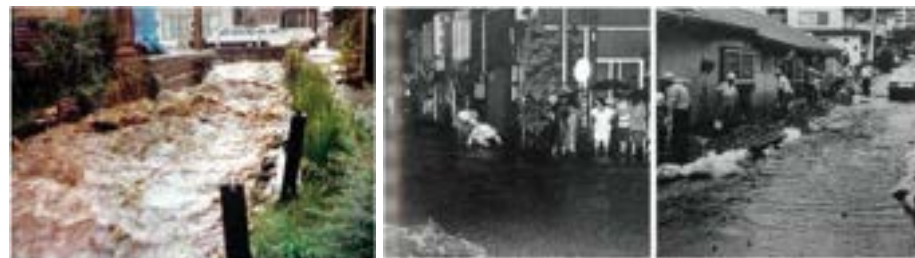
写真-3 洪水被害状況（塚間川）

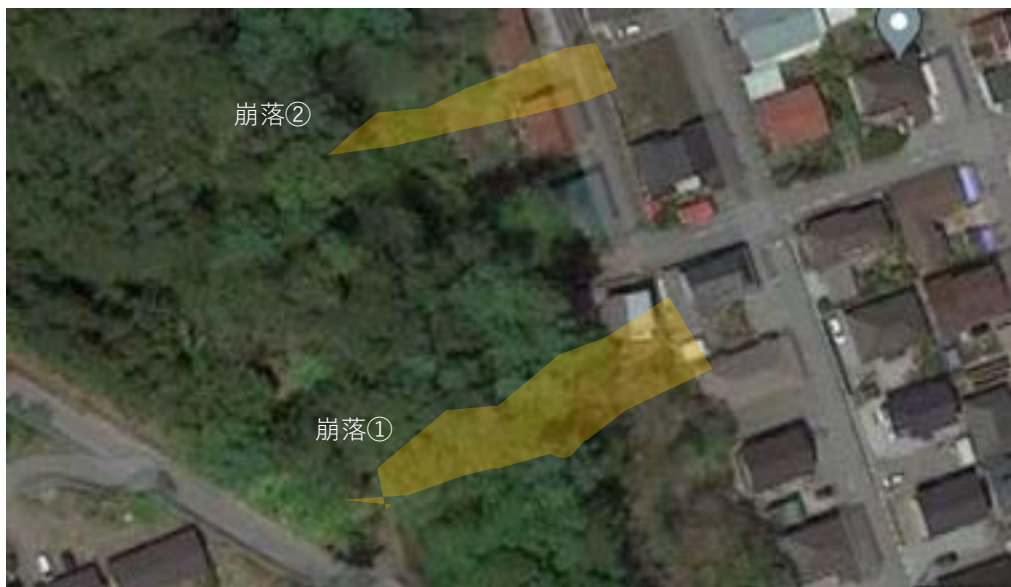
原因	台風10号による豪雨
継続雨量	305.1mm (7月31日～8月3日)
被災状況	死者2名 木造一部2階建て家屋半壊
被災経緯	8/2午前2時30分頃裏山の斜面が崩壊 幅20m、高さ50m約50m3の土石流が 老人の住んでいた部屋を直撃

写真-1 富士見町白樺団地 崩落箇所NO① 二人の方が亡くなった現場

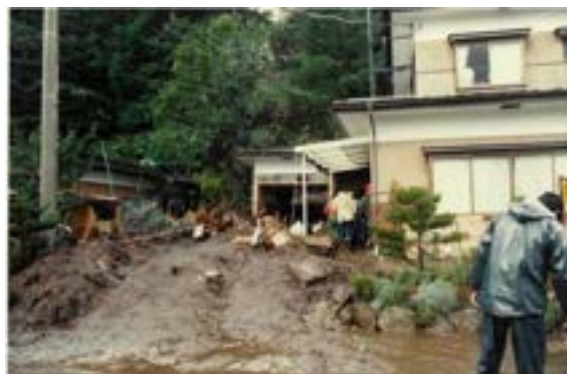
写真-2 土石流被害を受けた池本さん宅

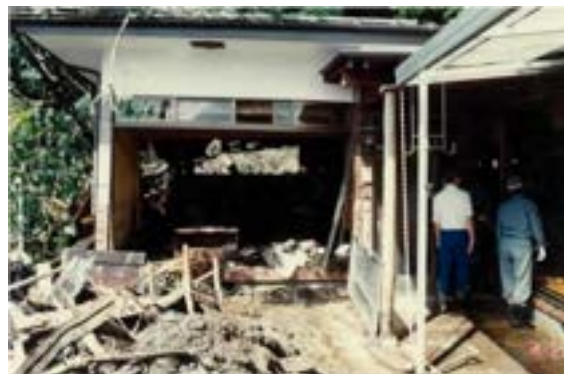
写真-3 両親二人が亡くなった部屋

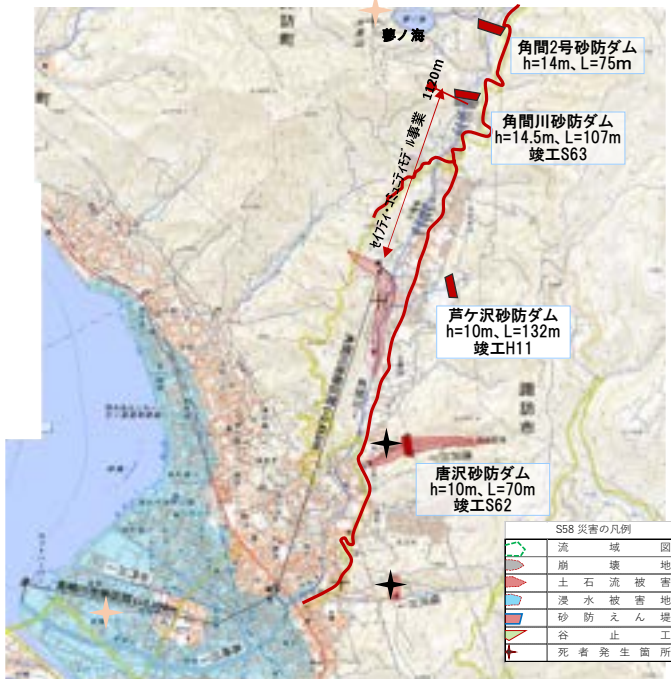
図-2 被災状況平面図

日最大	161mm (28日)
継続雨量	215.5mm (27日～28日)
被災状況	床上浸水 390戸 床下浸水 550戸 家屋流出 3戸 死者1名(支川唐沢川)
被災経緯	9/28-16:10 警戒水位オーバー 20:38 消防団より真澄橋の橋が障害で壊したい 20:58 蓼ノ海決壊という情報が入る →誤報 21:05 小和田より角間川あふれる 1:12 角間川の水があふれ道路を流下している 2:00 東側の土蔵が崩壊し角間川の流れが変わる

流路延長 2,852m
幅員 5.5～8.0m
流域面積 13.3km²
計画流量 45トソ～60トソ/s
橋梁26橋、移転家屋35戸
事業費 2,255百万円
工期 昭和58年度～62年度

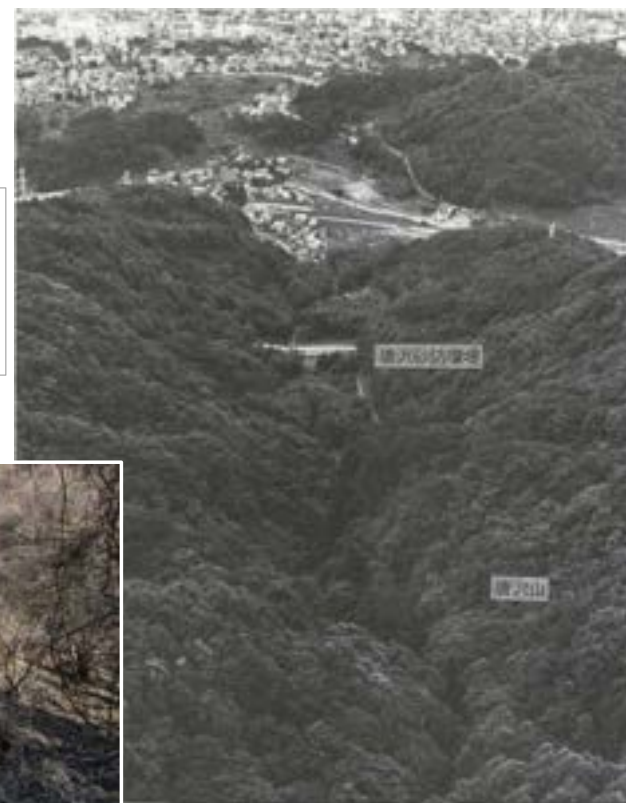
写真-4 唐沢上空より双葉ヶ丘を見る

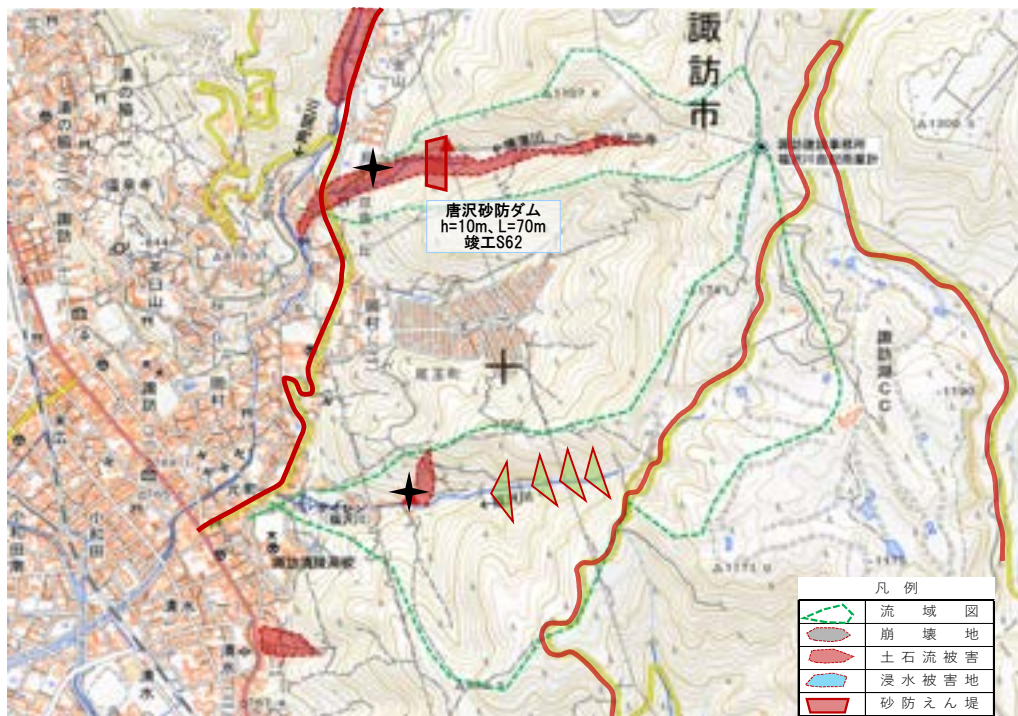
図-2 被災状況平面図

昭和58年9月中旬からの停滞前線がもたらした雨の影響で緩んでいた諏訪中上の福沢地籍は9月28日の夕方山腹幅50m、長さ1,000mにわたって崩壊し、下にあった民家を押しつぶした。沢の上部にはゴルフ場、鉄平石の採石場があり、山の構造的に保水力が乏しいことも指摘され、集落保全総合治山事業が行われていた場所であった。

被災状況	
日最大	161mm (28日)
継続雨量	215.5mm (27日～28日)
被災状況	死者 1名 全壊家屋 3戸
被災経緯	9/28 午後6時2分 三の久保が崩れ始める 午後6時15分 福沢川沿い住民避難を確認 午後6時34分 両角荘三氏宅土砂流入 午後7時10分 両角さんの孫が救出 午後7時25分 両角とも子さん救出 9/29午後3時58分 両角荘三さん遺体発見

- 治山事業
- 谷止工 4基
- 山腹工 1カ所
- 保全対象
- 公共施設
- 諏訪清陵高校
- 県道諏訪白樺湖小諸線
- 人家 125戸

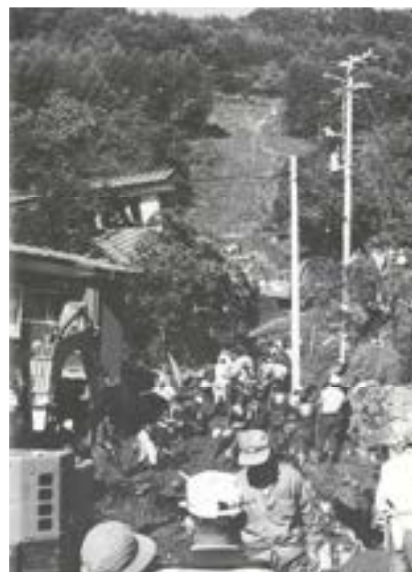
写真-3 福沢山腹崩落現場と救出作業

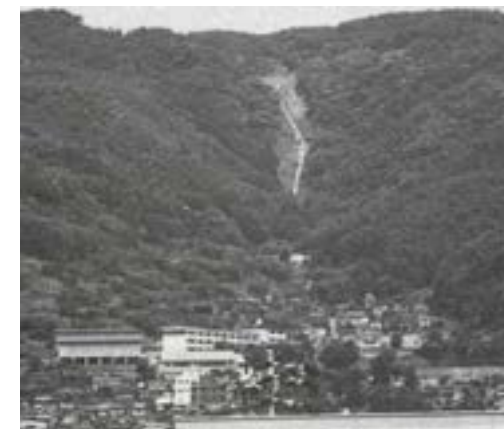
写真4 福沢川の上流に幾重もの治山事業が実施された

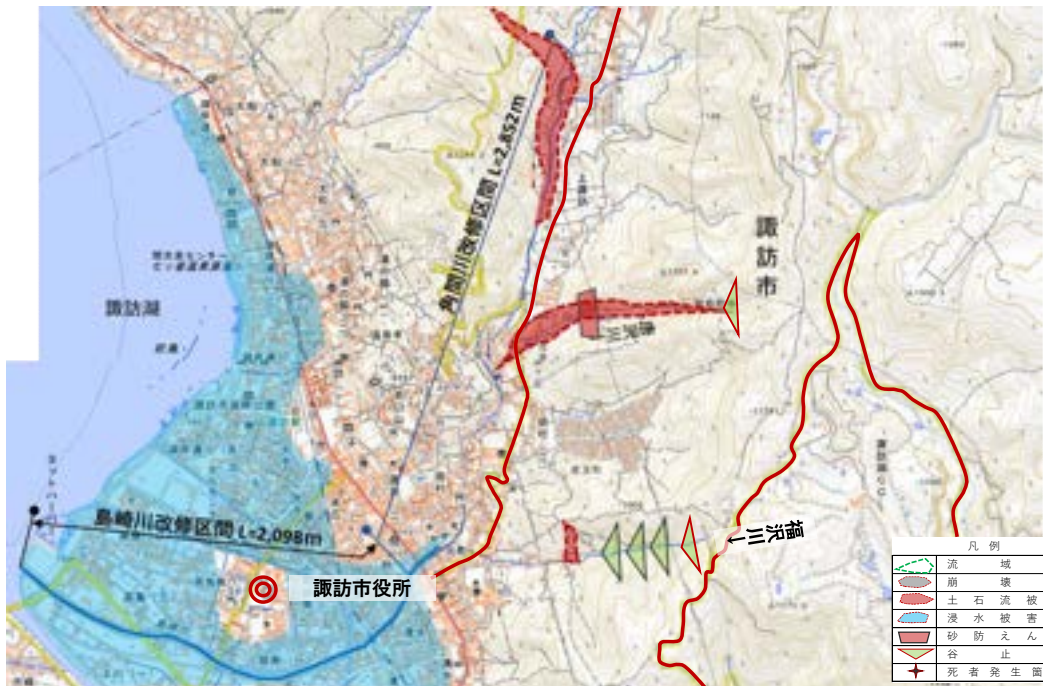
図-2 被災状況平面図

日最大	161mm (28日)
継続雨量	215.5mm (27日～28日)
被災状況	床上浸水 1,716戸 床下浸水 1,338戸 浸水面積310ha
被災経緯	28日9:50 大雨洪水注意報が警報に変わる
	11:40 台風10号に関する情報
	16:00 諏訪市災害対策本部設置
	20:14 宮川きみいち保育園対岸が決壊
	21:05 角間川あふれ始める
29日/7:00 諏訪市災害救助法適用

事業概要
 流路延長 2,098m
 幅員 8.0～27.5m
 流域面積 13.3km²
 計画流量 100ト/s
 橋梁14橋、内鉄道橋1橋
 移転家屋 75戸
 事業費 10,443百万円
 工期 昭和58年度～63年度

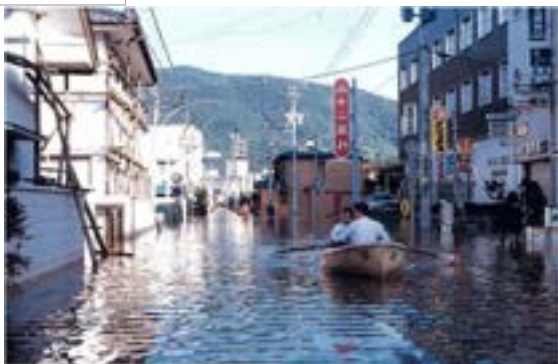
写真-1 諏訪湖周辺の浸水被害状況（諏訪市役所周辺）

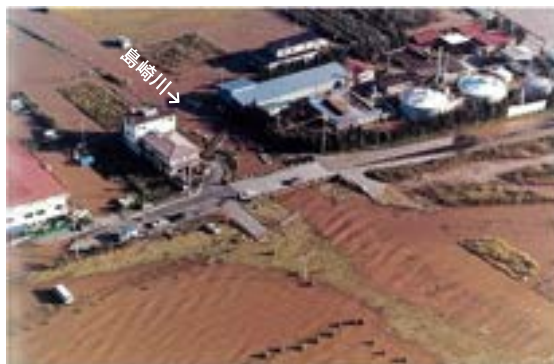
写真-2 島崎川河口付近の浸水被害状況

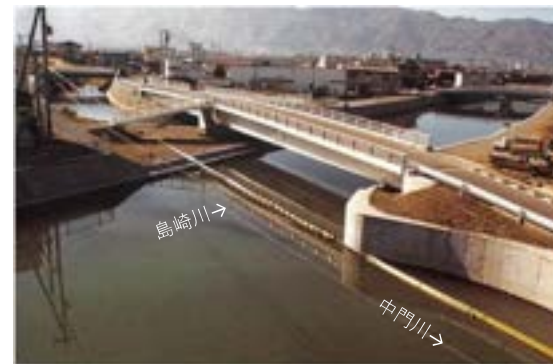
写真-3 完成した護岸（三つ又付近）

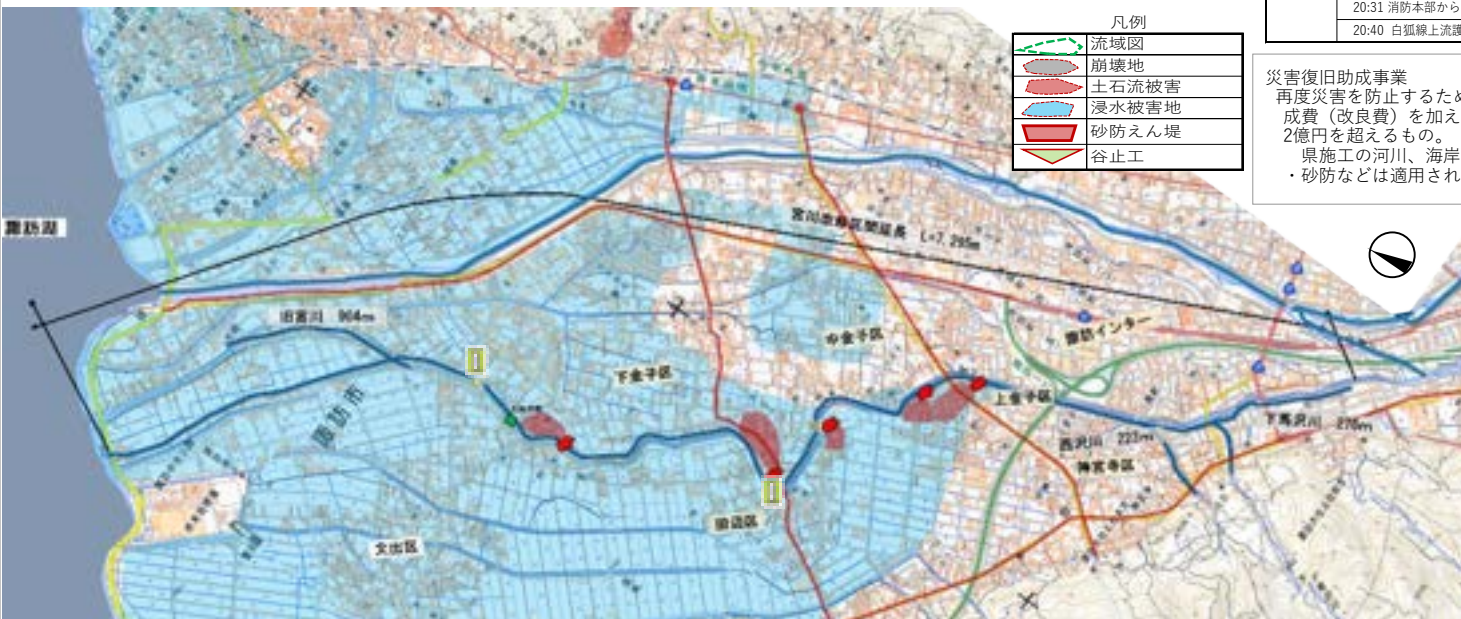
図-2 被災状況平面図

被災状況	
日最大	161mm (28日)
継続雨量	215.5mm (27日～28日)
被災状況	宮川決壊箇所 5カ所
	床下、床上浸水988戸
被災経緯	田畑の土砂埋塞、冠水473ha
	28日 9:50 大雨洪水注意報が警報に変更
	19:42 四ツ家橋～文出大堰溢水
	20:14 きみいち保育園前の左岸で決壊
	20:31 消防本部から大宮橋上流左岸決壊
	20:40 白狐線上流護岸が崩れている

事業概要
河川災害復旧助成事業
(諏訪市豊田～茅野市新井)
全体延長 L = 7,295m
諏訪市 6,552m 茅野市 742m
支川延長
下馬沢 276m (茅野市)
西沢川 223m
旧宮川 904m
付帯工事
橋梁 14橋 文出大堰1基
総事業費 63億3千万円
施工年度 昭和58年12月～63年3月

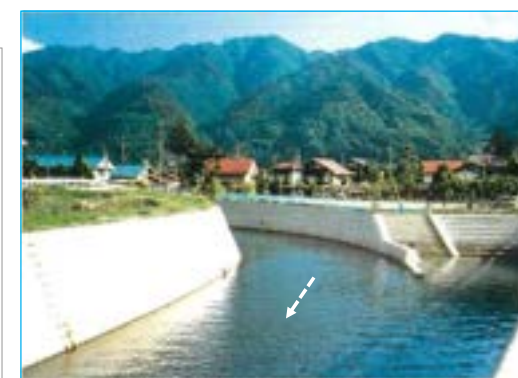
写真-3 親水護岸を兼ねた河川改修工事
工事中は進入路として使用された

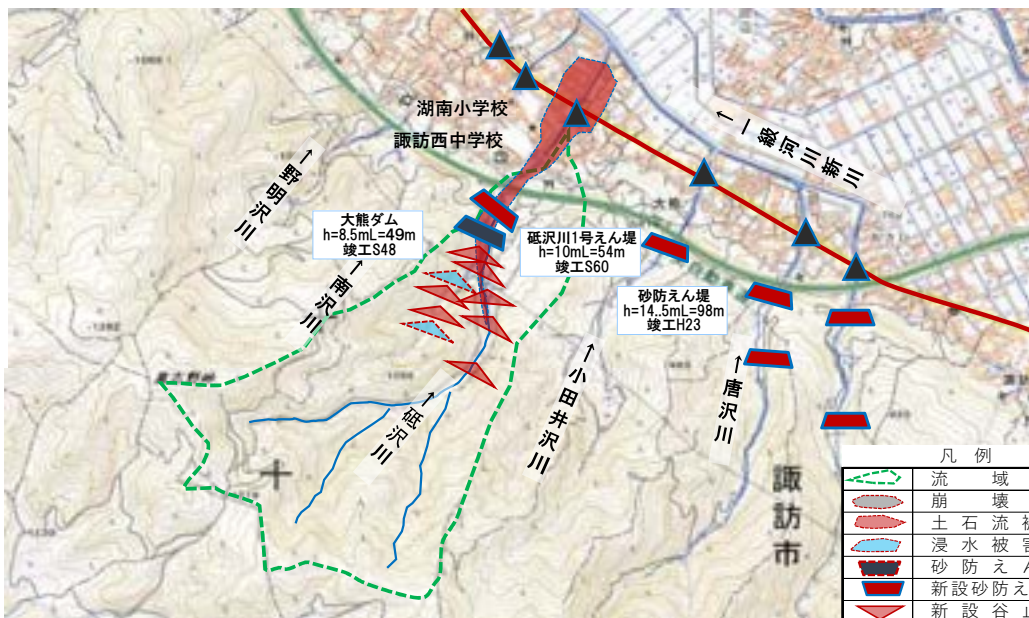
図-2 被災状況平面図

砥沢川は、諏訪市西山地域の住宅街を流れ下る、典型的な天井川河川である。昭和58年9月中旬からの停滞前線がもたらした雨の影響で緩んでいた砥沢川上流部の斜面が崩壊し、土石流は沢を削りながら流下し、県道岡谷茅野線の上部に架けられたカケヒ（水路橋）が決壊し、大量の土砂が県道岡谷茅野線及び周辺の人家に流入した。3,000m³に及ぶ大量な土石流により全壊家屋8戸半壊4戸の甚大な被害があったにもかかわらず、一人の死傷者が出なかったのは、地元住民及び消防団の方の危険を顧みず高齢者を救出してくれたことが大きく評価された。この災害を受け、上流部に砂防えん堤を設置した他、この水路橋を撤去し掘り込み河道にするため、延長742メートルの河川改修工事を行った。

被災状況	
日最大	167.5mm (28日) 諏訪測候所
継続雨量	215.5mm (27日~28日)
被災状況	カケヒ（水路橋損壊） 家屋全壊8戸 半壊4戸
被災経緯	27日13:10 大雨洪水注意報 28日になっても雨は止まず、午前9時には大雨洪水警報に切り替えられた。 午後6時15分南真志野の砥沢川沿川住民に避難命令 避難を始めて30分後に土石流が発生した

- 事業概要
 (1)砂防災害関連事業
 (諏訪市大熊・南真志野)
 全体延長L=741.5m
 砂防えん堤工 1基
 高さ10m 長さ54m
 流路工 L=630m
 床固め工 N=14基
 河川幅員 5.7~8.0m
 ・付帯工事 県道取付工 L=180m
 橋梁工 3橋
 県道新砥沢橋
 橋長12m 幅員7.5m
 中空床版橋
 (2)治山事業 谷止工 7基
 施工年度 58年度~59年度

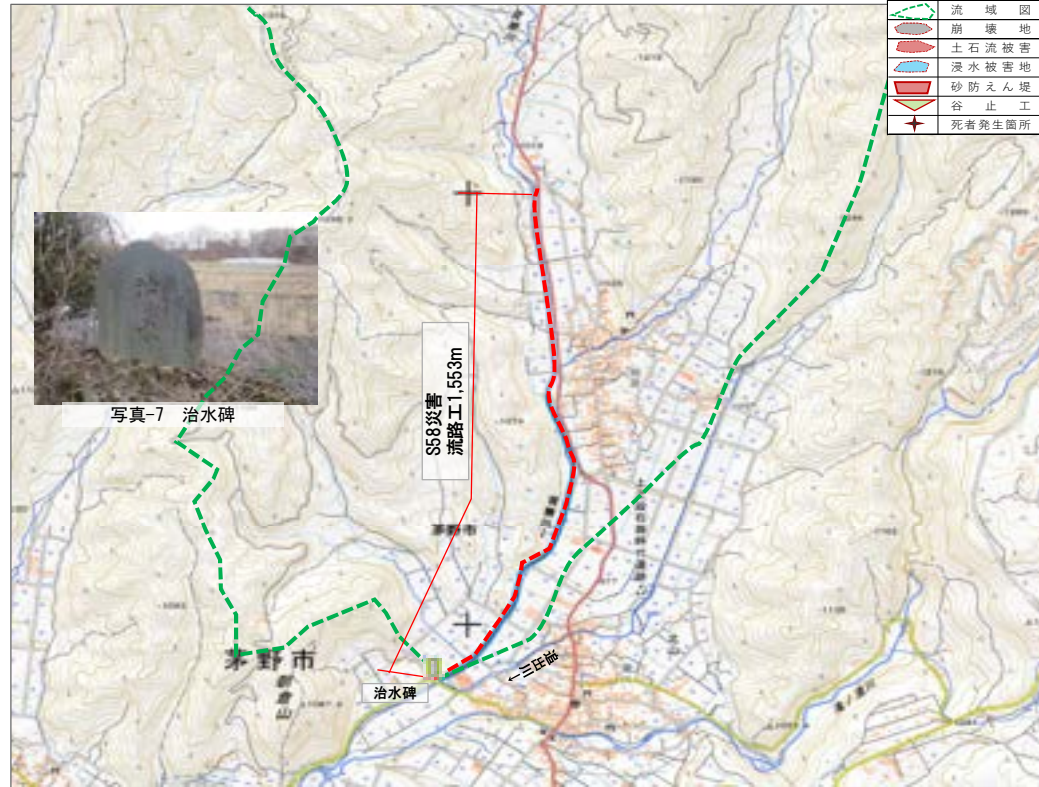
図-2 被害状況図

連続雨量	230mm
日最大	186mm
1h最大雨量	23mm
被災状況	田畑埋塞 20ha
被災経緯	9月27日13時10分 大雨洪水注意報
	9月28日9時50分 大雨洪水警報
	11時40分 台風10号に関する情報
	22時 茅野市災害対策本部設置

音無川河川災害関連事業
 区間 茅野市湯川
 流路工 1,553m
 床止工 16基 帯工 10基
 付帯工 橋梁 橋梁3橋
 取水口 5箇所
 用地面積 9,329㎡
 地権者数 29人
 事業費 413百万円
 工期 昭和58年度～昭和60年度

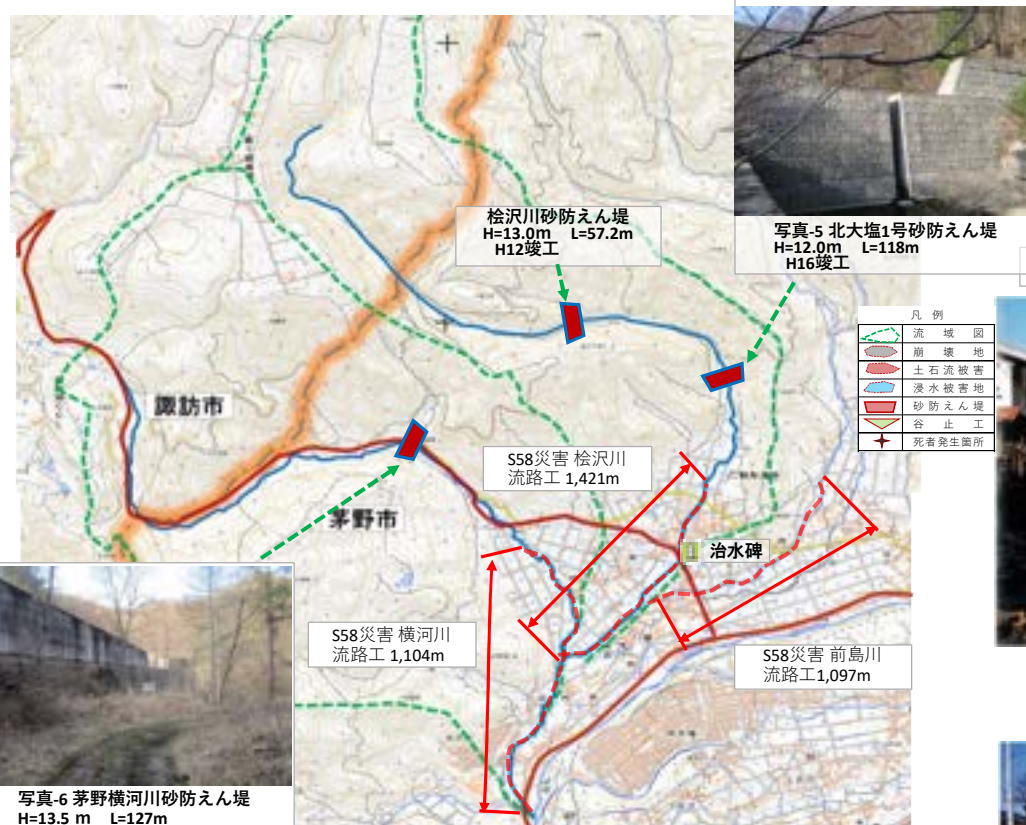
図-2 被災状況図

連続雨量	230mm	
日最大	186mm	
1h最大雨量	23mm	
	桧沢川	前島川
被災状況	床下浸水 47戸	床下浸水 8戸
	浸水面積 0.15ha	浸水面積 0.3ha
被災経緯	9月27日13時10分大雨洪水注意報	
	9月28日9時50分 大雨洪水警報	
	11時40分台風10号に関する情報	
	22時 茅野市災害対策本部設置

桧沢川 河川災害関連事業
 区間 茅野市北大塩
 流路工 1,421m
 床止工 7基 帯工 9基
 橋梁工 8橋
 用地面積 5,737㎡
 地権者 78人
 事業費 337百万円
 工期 昭和58年度～昭和60年度

前島川 河川災害関連事業
 区間 茅野市宮下
 流路工 1,097m
 床止工 4基 帯工 8基
 橋梁工 7橋
 用地面積 3,140㎡
 地権者数 40人
 事業費 240百万円
 工期 昭和58年度～昭和60年度

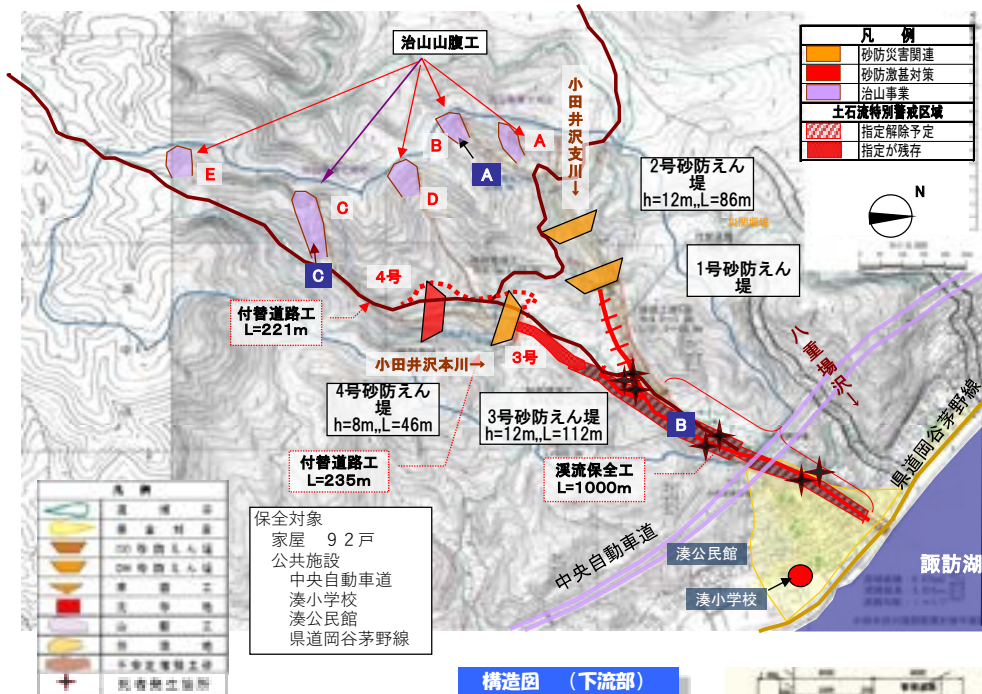
C 本川上流部治山事業(C地区)

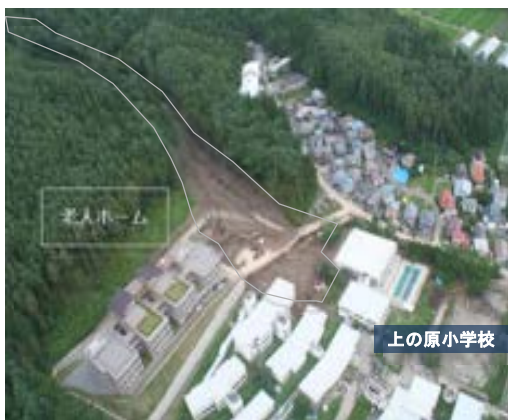
被害状況を上空から撮影

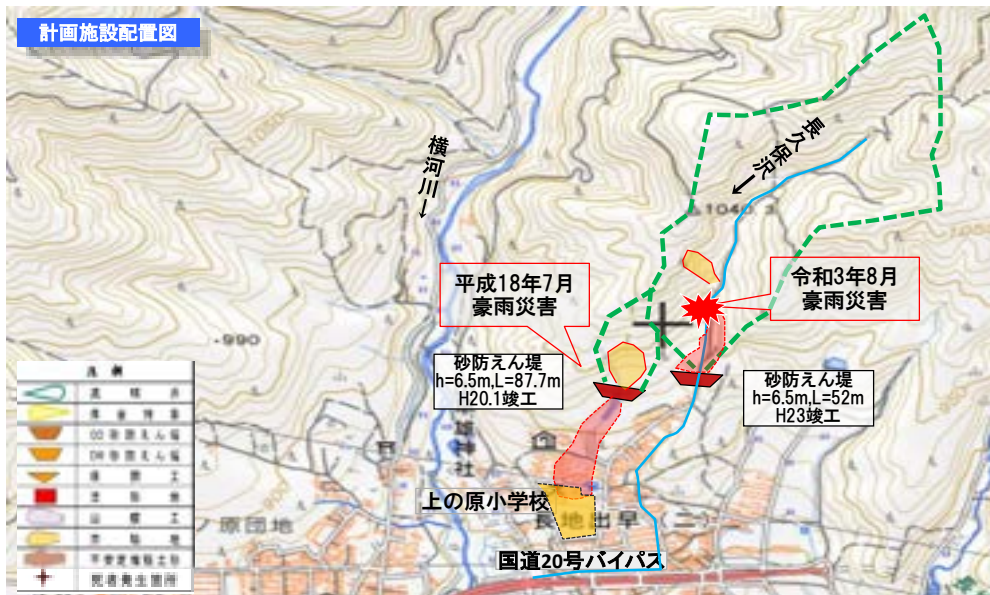
長久保沢上流部崩壊状況

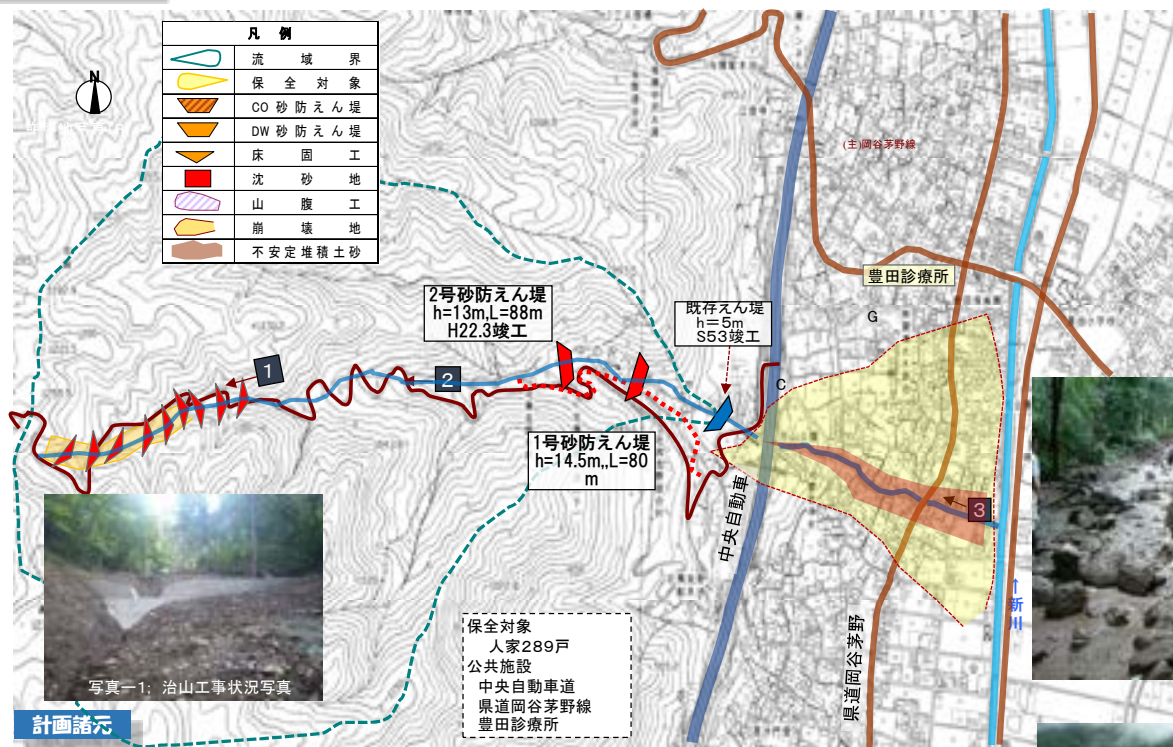
写真1: 治山工事状況写真

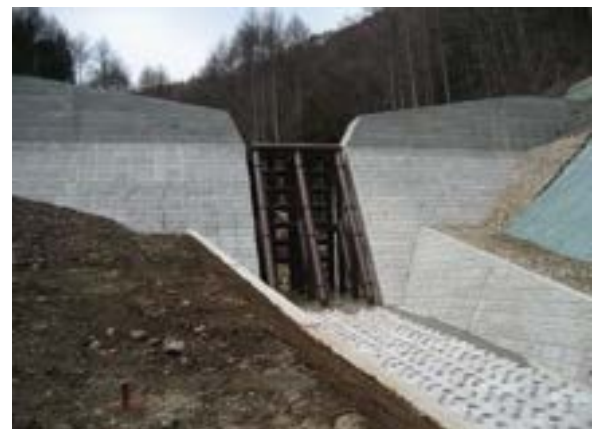
写真4 1号格子型鋼製砂防えん堤 高さ14.5m、堤頂長80m

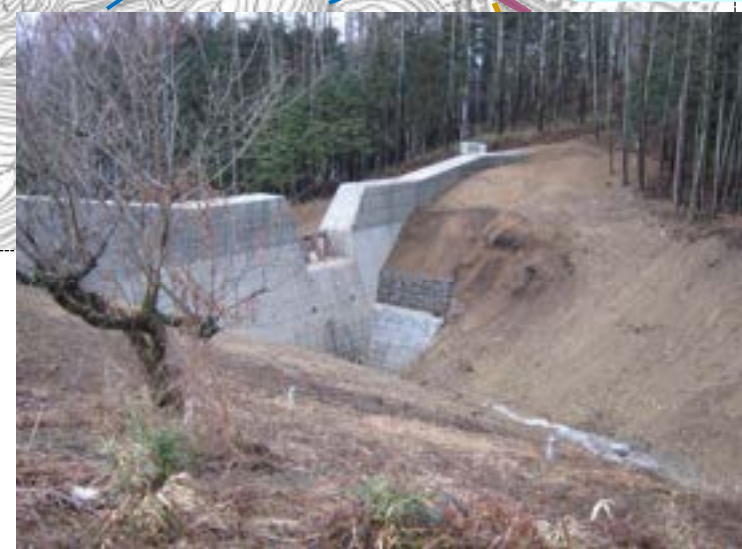
写真-4 完成した砂防えん堤 高さ14.5m 堤頂長98m

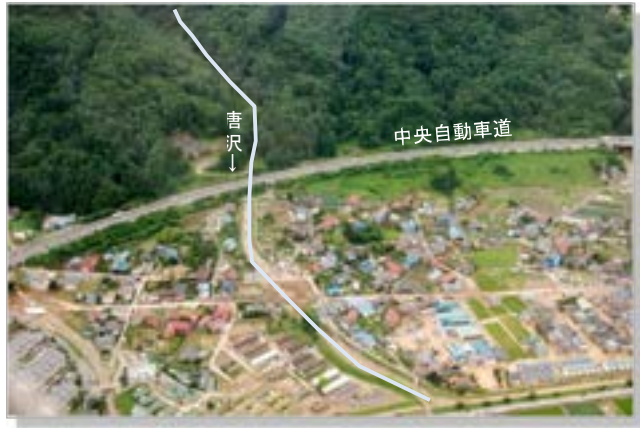
①上流の溪流荒廃状況

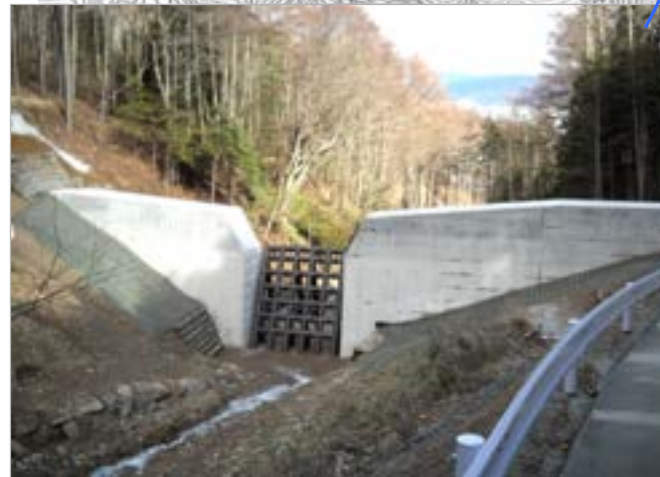
写真-3 2号透過型鋼製えん堤H=10m L=61m

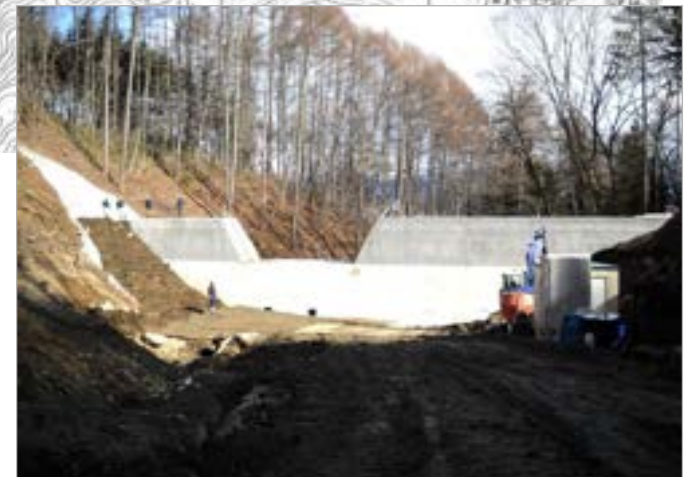
写真-4 1号コンクリートえん堤H=10.5m

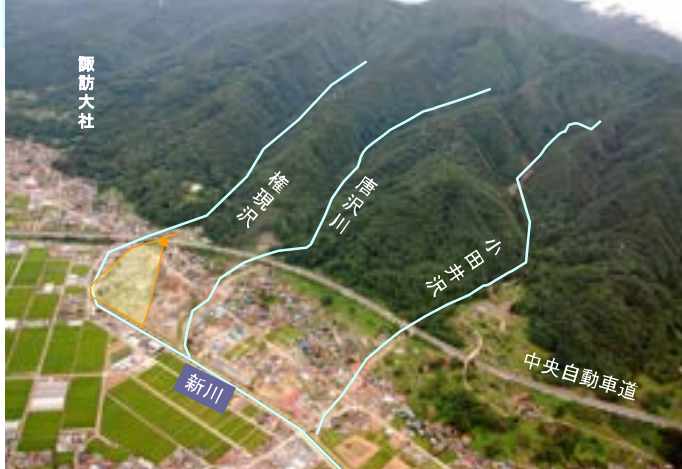
①以前は権現沢は県道の上を流れていた

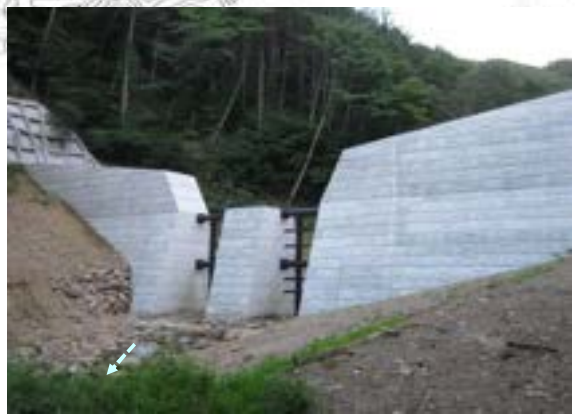
③ 完成した2号コンクリートえん堤 高さh=11.0

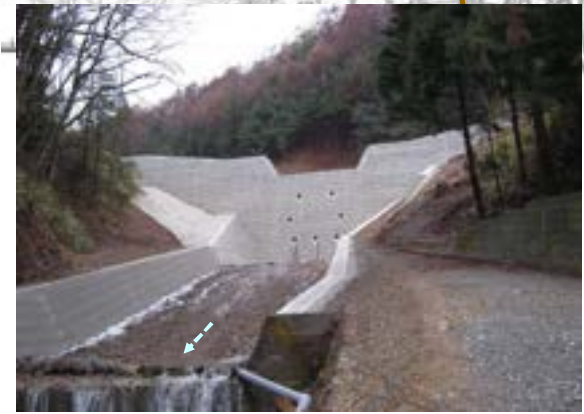
④ 完成した1号コンクリートえん堤 高さh=

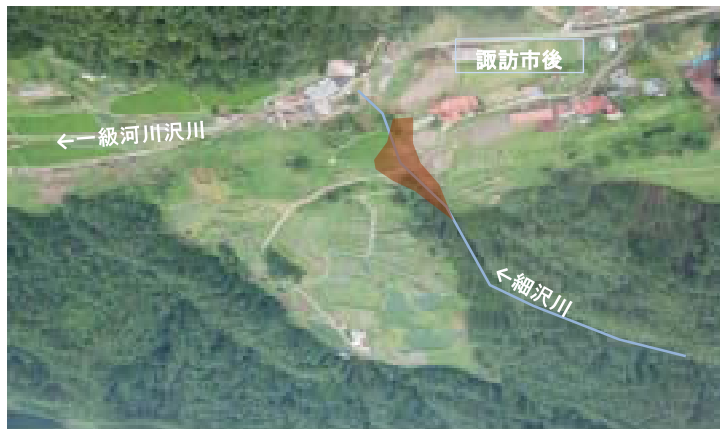
被災状況を上空から

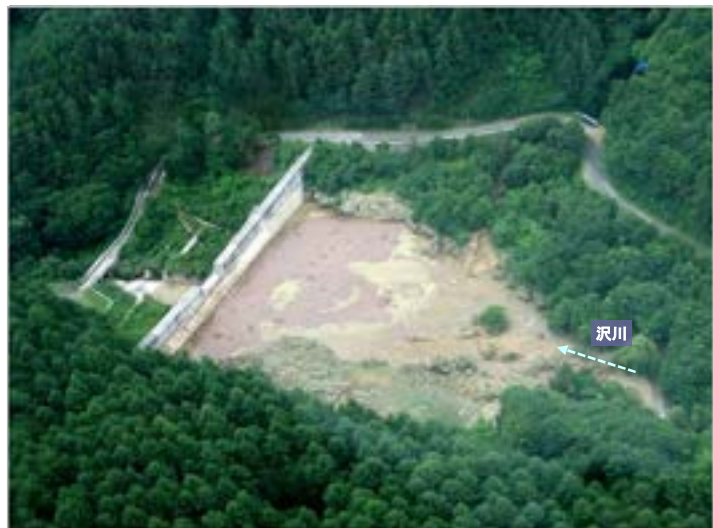
沢川上流に設置された後山上砂防えん堤 h=14m L=120m V=10,786m³ 平成13年6月竣工

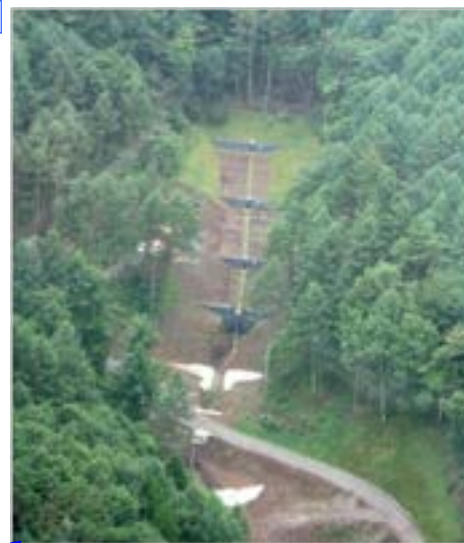
②上流域の整備された谷止工群

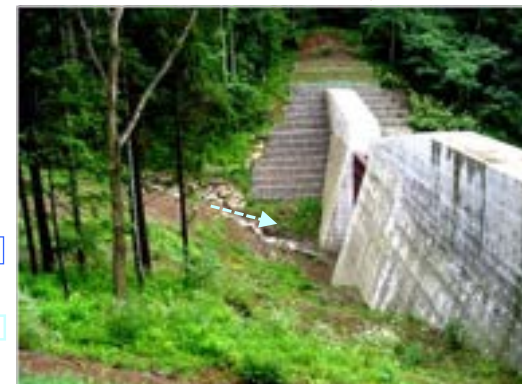
③下流域に設置された透過型砂防えん堤 h=14.5m平成21年8月9日撮影
上流の谷止工等により土砂の発生が抑えられたため流出土砂が見られない。

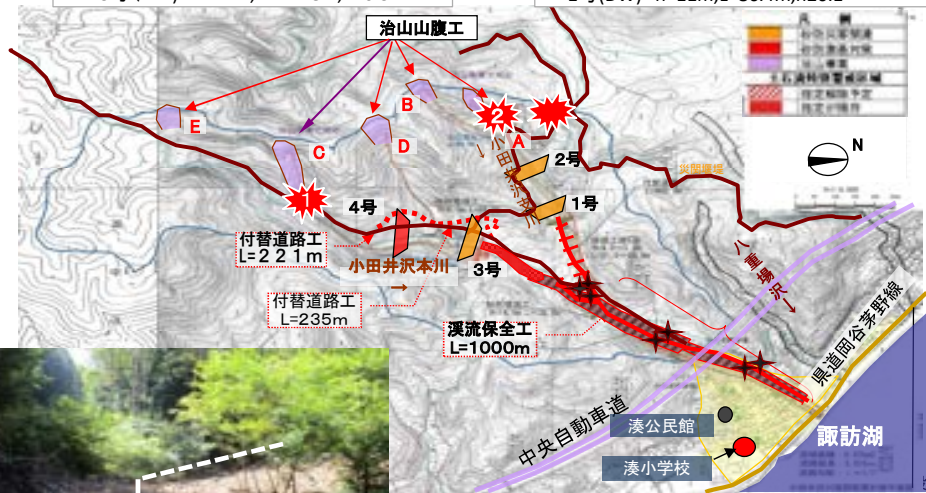
②被災状況 土砂流出量 7,000m³

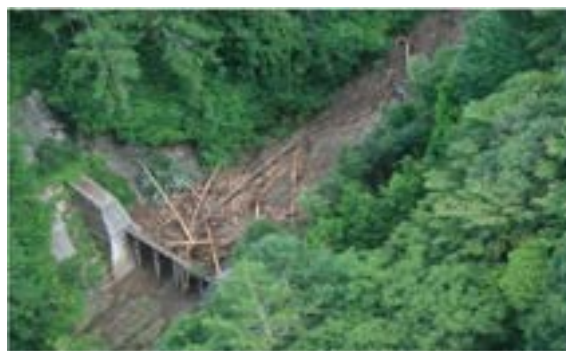
4号格子型えん堤被災状況 h=8m, L=45m, h21

小田井沢本川下流に整備された4号えん堤は約1,800m³の流木及び土砂を捕捉した。

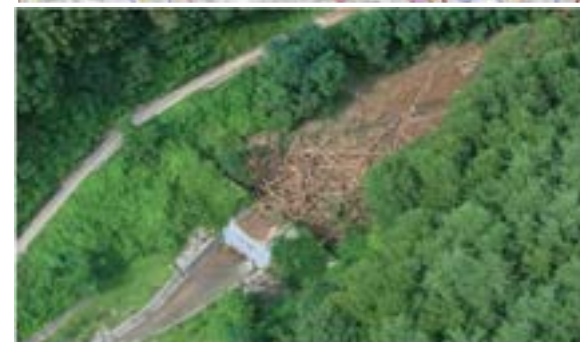
下流砂防えん堤が1,900m³の流木及び土砂を捕捉した

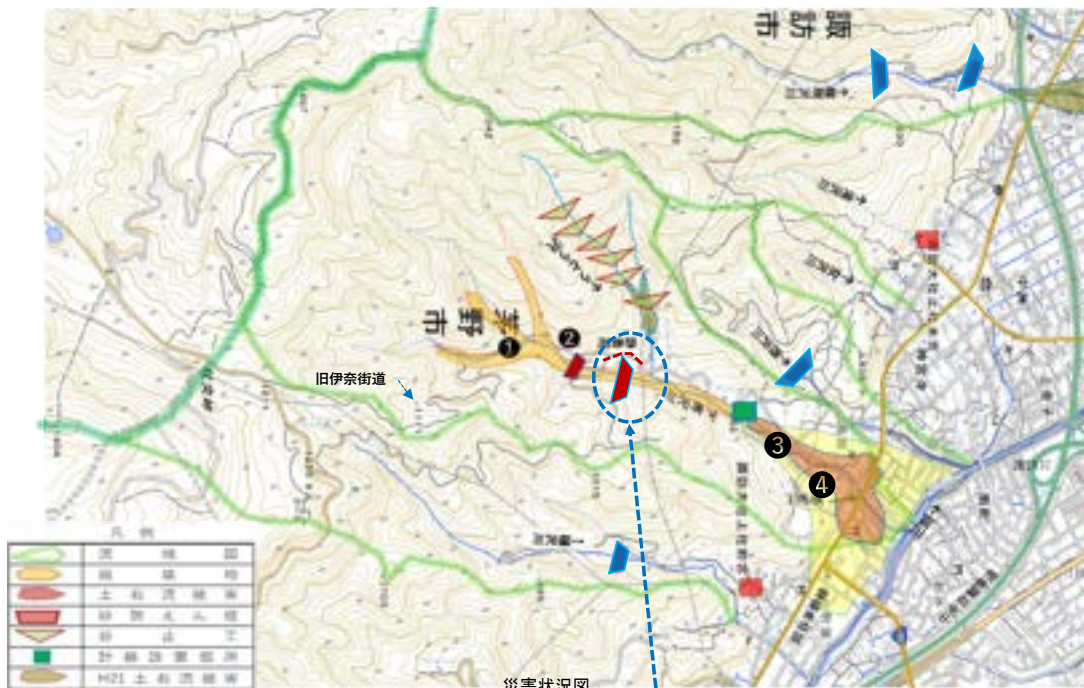
災害状況図

③下流域被害状況
