# 先人が伝える災害の教訓 「自然災害伝承碑」を地図で発信

## 諏訪地域の発生した土石流等の災害伝承碑

国土地理院に登録された自然災害伝承碑

令和4年12月

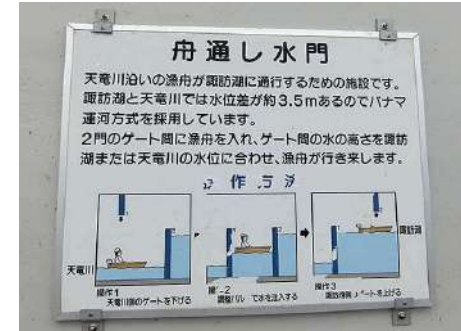
操作方法

旧釜口水門は、昭和七年の大洪水を契機として、最大放流量約二百トン/秒の機能で、昭和七年工事費用三十二万円で着工し、昭和十一年に完成し諏訪湖の治水に大きく役立ってきました。水門の構造は、ストニー式で幅七・五メートル高さ三・〇メートルの鋼製ゲート七門を有し舟通し魚道も整備した総コンクリート製の当時とすれば超モダンな水門でありその優雅な姿は多くの人に愛されてきました。しかし、その後の大洪水による災害を防ぐために、計画の見直しを行い新しい水門が昭和六十二年七月に完成しました。この為旧水門は、平成四年三月に取り壊され半世紀に亘る役目を終わりました。舟通しの構造は、パナマ運河と同じ方式でゲートが二門あり、間に舟を入れ、水をため湖面と同じ高さにしてから上流のゲートを開けて舟を通し魚業などに利用されてきました。ここに、諏訪湖の治水の要として半世紀あまりの間活躍してきました旧水門を象徴する歴史的遺産として「舟通しと管理機」を末永く後世に残すものです。

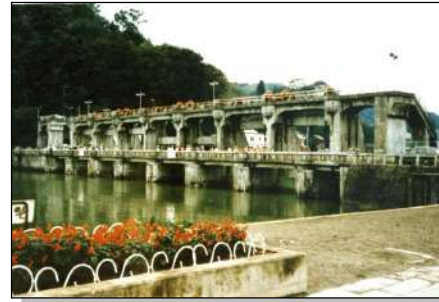
初代「釜口水門」昭和11年完成

新旧の比較			
区分	単位	旧	新
流入量	m <sup>3</sup> /s	390	1,600
放流量	m <sup>3</sup> /s	200	600
洪水調節量	m <sup>3</sup> /s	190	1,000
計画規模		1/100年	
		二日雨量 233mm

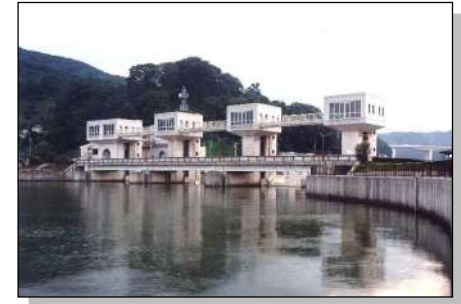
現(2代目)「釜口水門」昭和63年完成  
(最大放流量 600m<sup>3</sup>/s)

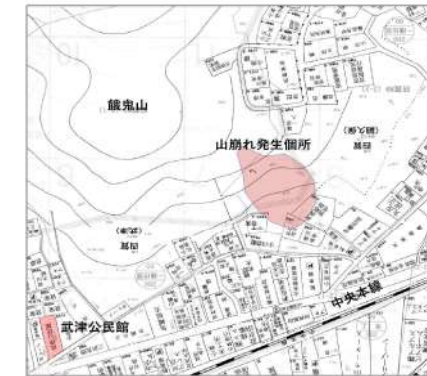
図 - 1 被災箇所平面図

昭和42年7月10日豪雨災害被災状況	
原因	梅雨前線豪雨による水害
日最大雨量	110mm（9日～13日）
継続雨量	146.9mm（9日～10日）
被災状況	死者 3人 負傷者 5人
被災経緯	7/10 午前1時20分頃餓鬼山で斜面崩れ 1軒全壊 1軒半壊 午前2時 周辺6軒に避難命令 死者3名、重軽症者5名 午前9時30分 新たに4軒避難命令

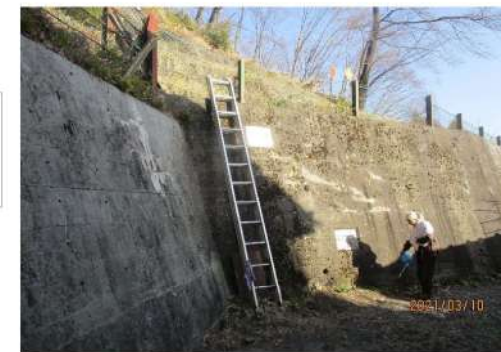
復旧工事（緊急治山事業等）  
土留め工 8基  
（コンクリート、ブロック積等）  
補強土工（鉄筋挿入工）645㎡

復旧工事 コンクリート擁壁工

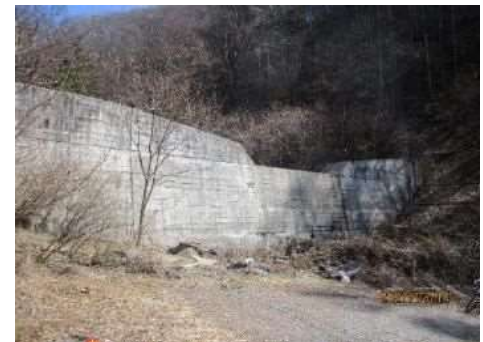
災害関連治山工事  
治山谷止工 6基

県道すぐ上に整備された治山谷止工

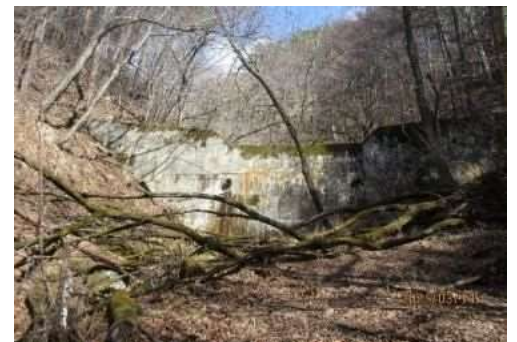
上流部に整備された治山谷止工

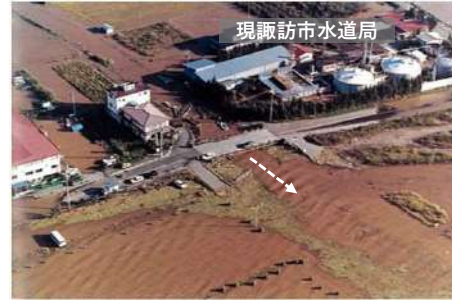
島崎川河口付近の浸水被害状況

日最大	161mm (28日)
総降雨量	215.5mm (27日～28日)
被災状況	床上浸水 1,716戸 床下浸水 1,338戸 浸水面積310ha
被災経緯	28日9:50 大雨洪水注意報が警報に変わる
	11:40 台風10号に関する情報
	16:00 諏訪市災害対策本部設置
	20:14 宮川きみいも保有害対岸が決壊
	21:05 角間川あふれ始める
29日/7:00 諏訪市災害救助法適用

事業概要 (島崎川)  
 流路延長 2,098m  
 幅員 8.0～27.5m  
 流域面積 13.3km<sup>2</sup>  
 計画流量 100ト/s  
 橋梁14橋、内鉄道橋1橋  
 移転家屋 75戸  
 事業費 10,443百万円  
 工期 昭和58年度～63年度

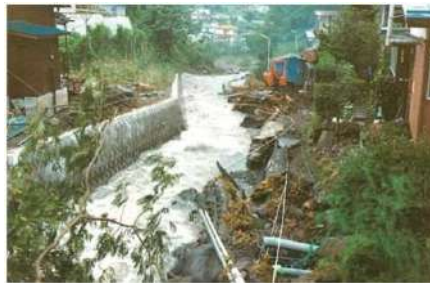
角間川中流部被災状況

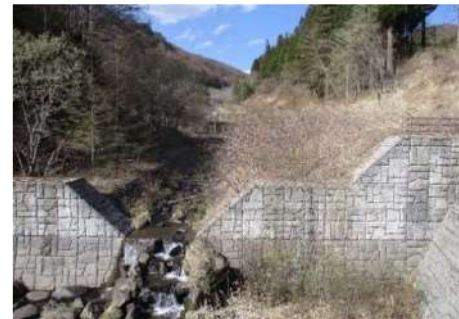
②床止め工群と奥に見えるは1号砂防えん堤

①昭和58年災害復旧事業概要  
 流路延長 2,852m  
 幅員 5.5～8.0m  
 流域面積 13.3km<sup>2</sup>  
 計画流量 45ト/～60ト/ s  
 橋梁26橋、移転家屋35戸  
 事業費 2,255百万円  
 工期 昭和58年度～62年度

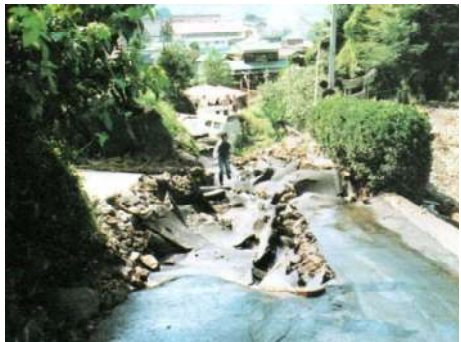
連続雨量215mm、日最大161mm  
 死者1名、負傷者1名、損壊家屋3棟  
 砂防えん堤 1基 h=10m, 堤頂長L=70m  
 昭和59年竣工

道路の舗装がほとんどめくれ上がった

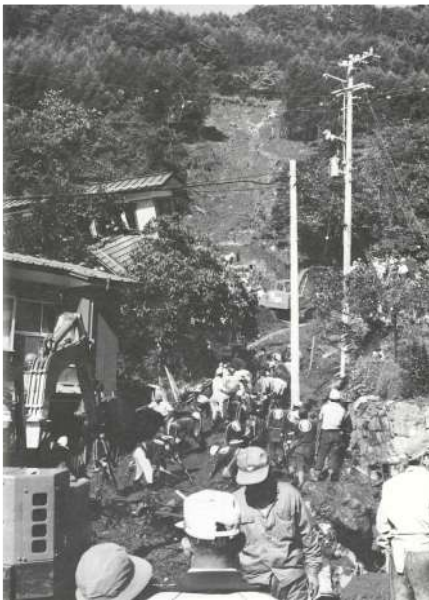
福沢山腹崩落現場と救出作業

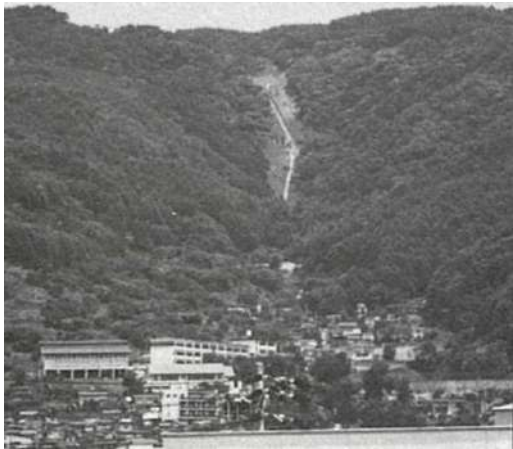
福沢川の上流に幾重もの治山事業が実施された

治山事業  
 谷止工 4基  
 山腹工 1カ所  
 保全対象  
 公共施設  
 諏訪清陵高校  
 県道諏訪白樺湖小諸線  
 人家 125戸

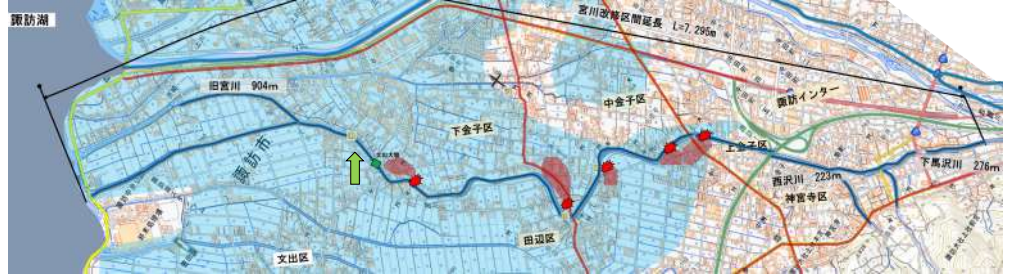
宮川被害状況平面図

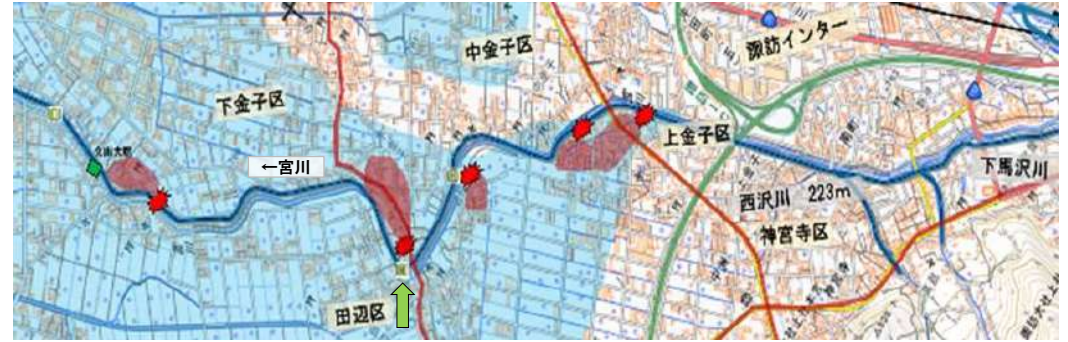
宮川被害状況平面図

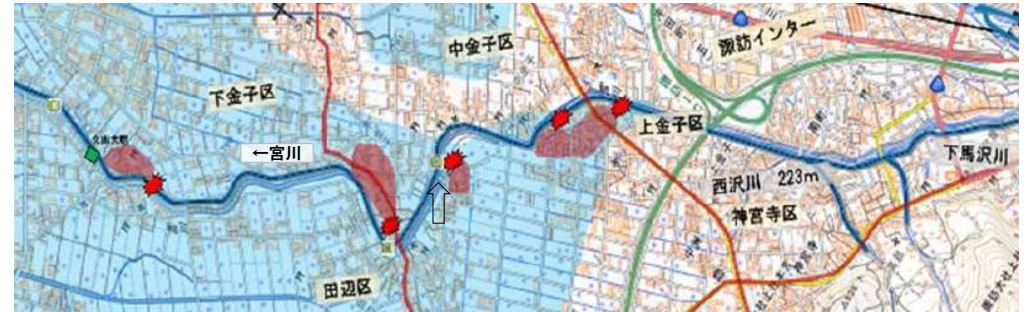
宮川被害状況平面図

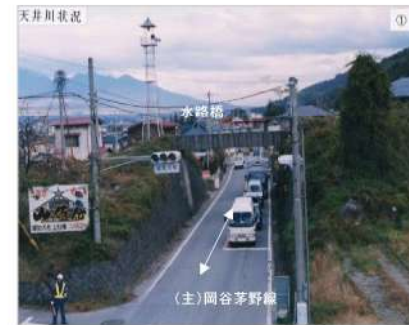
水路橋があった頃の小田井沢

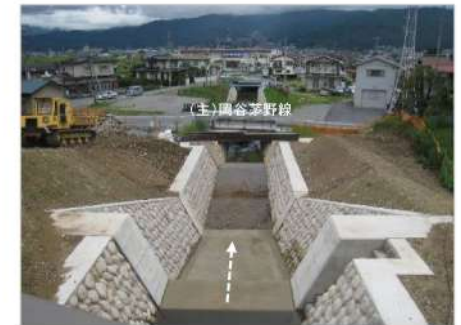
水路橋が撤去された現在の小田井沢

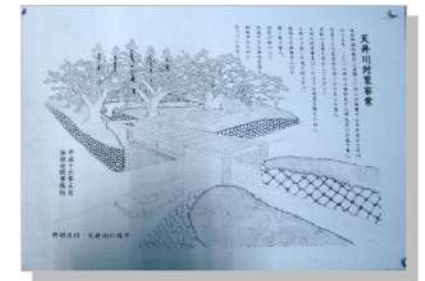
野明沢のレリーフ  
 天井川対策事業  
 諏訪市湖南地区には道路に河川が渡架する天井川が六河川あります。  
 これらの河川は昭和五十八年九月の台風十号に代表される大出水の度に水があふれだし住民の生活を脅かしてきました。天井川対策事業はこのような被害を防ぐために人家より高い河川を掘り下げ渡架する橋を架け住民が安心して生活できる居住空間を創設するために行っています。  
 平成十三年三月 諏訪建設事務所

レリーフに描かれたかけひ（野明沢川 天井川の様子）

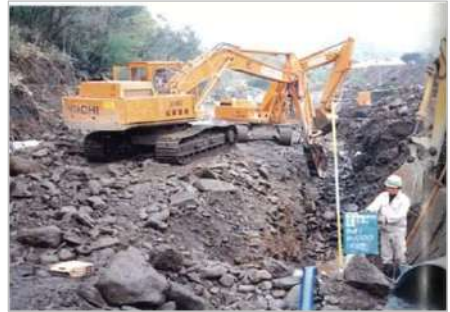
被災状況(1)

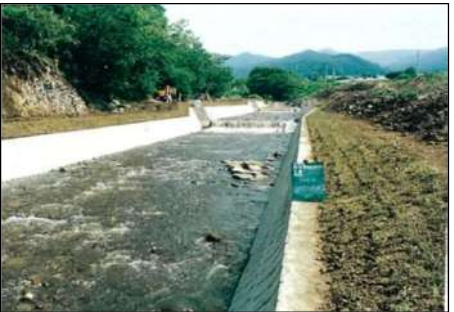
災害復旧工事完成

音無川災害関連事業  
 区間 茅野市湯川  
 流路工 1,553m  
 床止工 16基 帯工 10基  
 付帯工 橋梁 3橋  
 取水口 5箇所  
 用地面積 9,329㎡  
 地権者数 29人  
 事業費 413百万円  
 工期 昭和58年度～昭和60年度

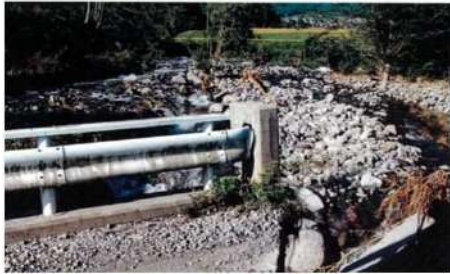
被災状況(2)

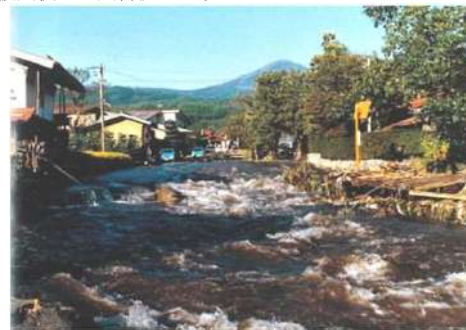
桧沢川被災状況茅野市北大塩

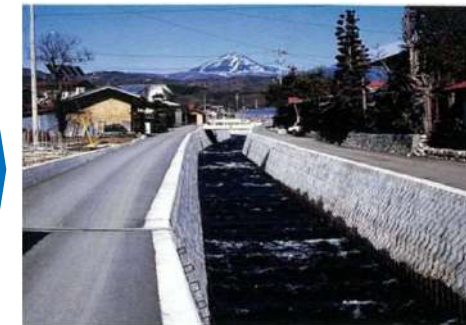
災害復旧工事完成

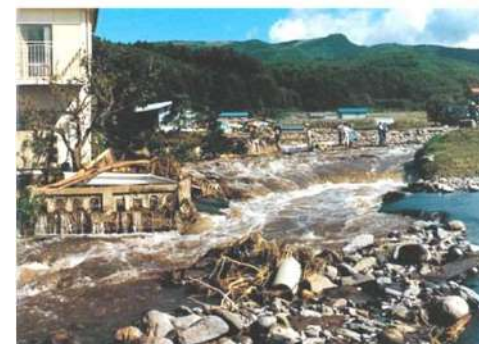
前島川被災状況茅野市 宮下

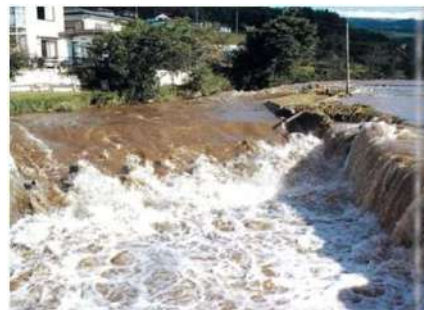
被災状況(1)

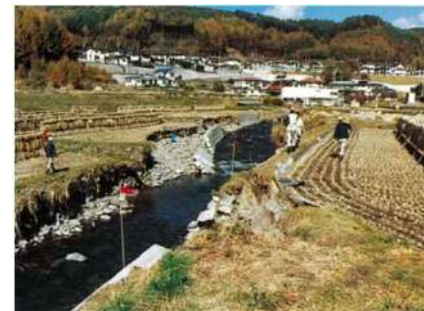
被災状況(2)

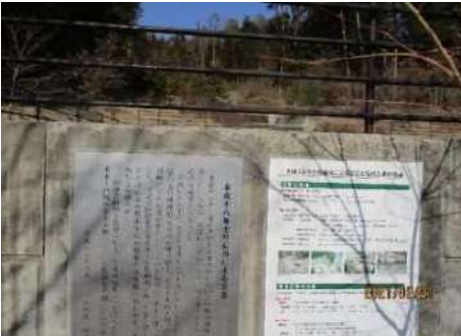
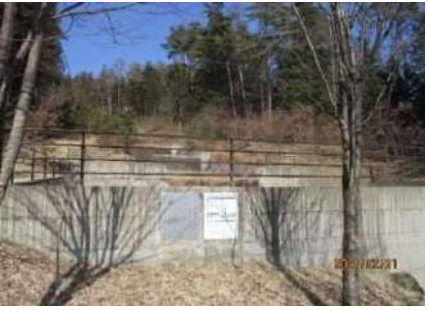
上の原砂防施設に埋め込まれた災害伝承碑とパネル		上の原砂防施設を下流から望む	
碑文の内容（解読可能、資料等に記載があれば）任意			
資料等でわかれば記入を			
その他気づいた点

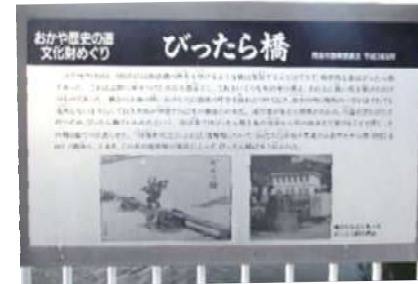
江戸時代(1603~1867)には、諏訪湖の排水を妨げるような橋を架設することができず、橋原橋も昔はびつたら橋であった。これは、上部に凹みをつけた大石を橋台とし、これをいくつも川の中に据え、その上に狭い板を架けただけのものであった。橋台の上面の隅にあげた穴に橋板の片方を結わえつけておき、出水の時に橋板の一方がはずれても流失しないようにしておき、天候が回復すればもとの橋台にのせた。通行者があると橋板がたわみ、川面をびたびたと打つため、びつたら橋と言われたという。諏訪藩では春の彼岸から秋の彼岸まで架けることを禁じ、その間は船で川を渡らせた。「旧蹟年代記」によると橋原橋について「弘化二巳年(1845)始テ天竜川二長サ三十二間(約57.6メートル)ノ橋掛ル」とあり、この年の橋原橋の架け替えによりびつたら橋は取り払われた。岡谷歴史の道文化財巡り(岡谷教育委員会平成3年8月)より

びつたら橋現地説明パネル
