登録有形文化財(建造物)

諏訪市文化センター(旧北澤会館)保存活用計画

令和2年8月

諏訪市

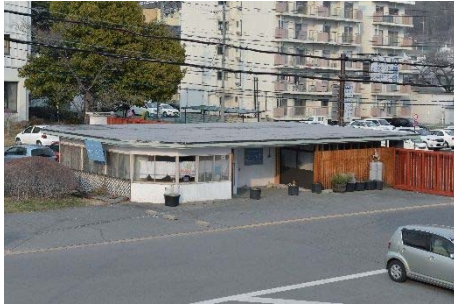
写真 4

旧北澤会館守衛所は、北澤工業株式会社（創業者・北澤國男）の福利厚生施設のひとつとして建てられた旧北澤会館と隣接して大規模な工場が建っていた北澤工業株式会社（後の東洋バルヴ株式会社）の守衛所を兼ねる施設として、旧北澤会館と

同時に建てられた（写真 4 参照）。

設計・監理は吉田五十八で、旧北澤会館の「北澤会館設計図」（青焼き図面はセンターで所蔵）に図面（AD-45、AD-46）が含まれているので、旧北澤会館と同様に製図・大関徹、畠山博茂、野村加根夫、施工は株式会社竹中工務店（工事長・安藤源三、鈴木大策、牧野友治、構造・本橋常吉、黒川泰三、設備・伴芳明、加賀見光平、電気・浅野正）の体制で、旧北澤会館と同じ 1962 年 7 月 10 日の竣工である。

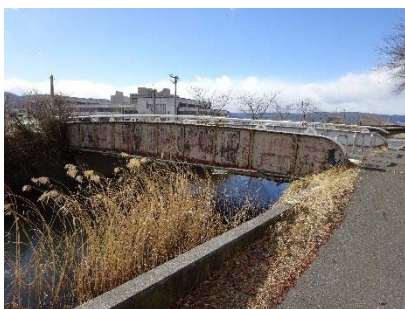
写真 5

無名橋は、リベット構造の下路式単純プレート桁の鋼道路橋（幅 7m、支間 14.6m）で、企業の敷地内を流れる川に架けられた橋である（写真 5 参照）。

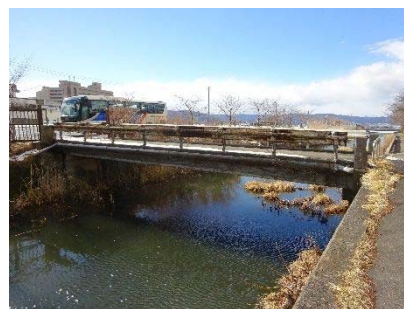
写真 6

また、プレストレストコンクリート単純桁橋は、無名橋とほぼ同時期に架けられたと推定されるもので、東洋バルヴ及び北澤工業時代の貴重な遺構である（写真 6 参照）。

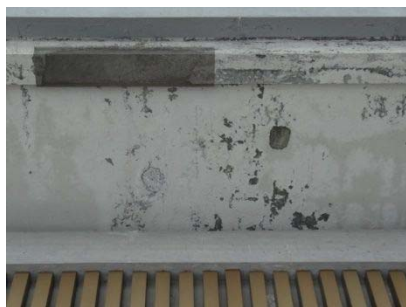
写真2 外壁(コンクリート)の状態

ア) 水が廻ったことによる表面の劣化

内部諸室については、ホール及び各集会室を中心に機能向上を目的とした改修工事(変更)が行われているが、外観については概ね建築当初の姿を留めている(写真1参照)。ただし、建設後50年余りが経過しているため、各部材の劣化のほか軒裏を中心に鉄筋の露出や爆裂、コンクリートの白華などが見られ、一部は落下防止のため剥がされている(写真2参照)。

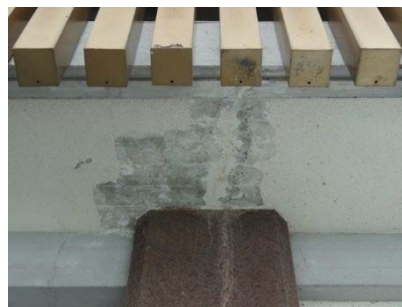
イ) 端部の水切りが浅いことによる雨水の浸透

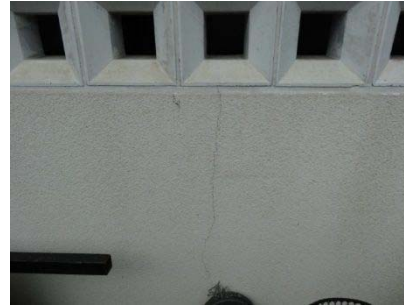
エ) 表面仕上げのクラック

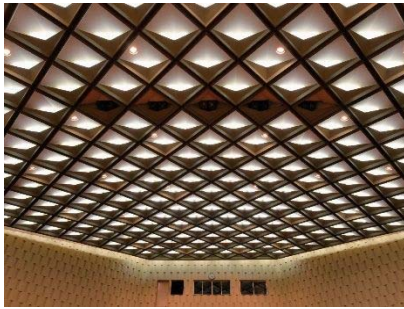
ホール天井（特定天井）

写真1 ホール天井（特定天井）と外部建具（ルーバー）

なお、ホールの天井については、特定天井に位置付けられるほか、天井裏は建設当初に比べて、設備(照明、ダクトなど)が増設されるなど当初の想定より荷重が増大しているため、早急に荷重の軽減に向けた対策が必要である(写真3参照)。

建物内部において転倒や落下の恐れのあるものについて、防止措置を講じる。また、外部においては、外壁仕上げ材や建具などの落下防止措置を行う（写真1参照）。

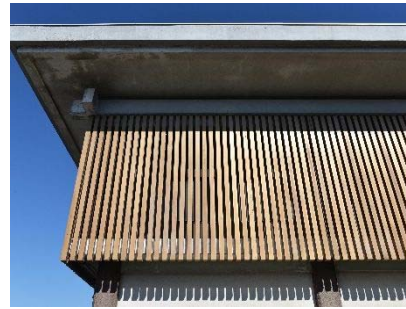
外部建具（ルーバー）※保存部分に該当

大きな破損が生じた場合、危険部分を撤去及び格納し、雨水の浸透を防ぐために破損部分を防水シートで覆う等の対策を講じる。外部建具（ルーバー）等の落下の対しては、建物外周部への立ち入りを規制する。また、破損部分が周囲に甚大な影響を与えることが予想される場合には、可能な限り専門家の立ち会いを得て、すみやかに部材等の解体あるいは撤去を行い、該当箇所周辺への立ち入りを規制する。
