整備基本計画

# 史跡 高島藩主 諏訪家墓所（温泉寺）

令和7年3月

長野県 諏訪市教育委員会

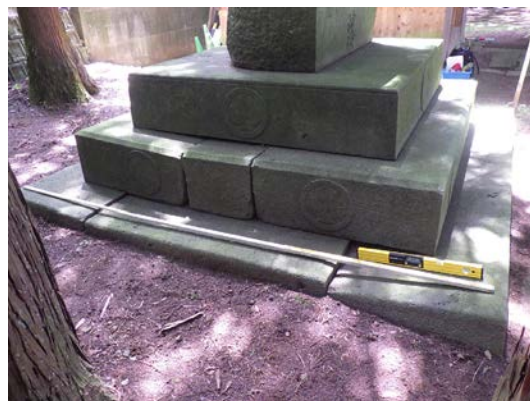
図 2-2 基壇中央部の沈下 (5代忠林墓標)

- 身正面は平らに磨かれて戒名と命日が刻まれており、背面は鑿痕跡を残した丸みのある形に仕上げられている。
- 基壇2段目（8ヶ所）と3段目（4ヶ所）に藩主家の家紋である丸に四つ足の梶の葉（3代忠晴のみ五つ足）が刻まれている。
- 各藩主墓標の正面には「拝石」が設置されており、2代忠恒のみ装飾（蓮の花）が施されている。
- 2代忠恒及び3代忠晴は花崗岩、4代以降は別の石材（安山岩か？）を使用しているが、産出地（石切場）の特定には至っていない。
- 2代忠恒については、御霊屋によって保護されていたことから彫刻部分に金泥と思われる赤色と金色が塗彩されており、標身と基壇の繋ぎ目には小石が混ぜられた白漆喰とみられるものが塗り込められている。
- 4代墓標Dの左背面部が欠損し、空隙が生じている。
- 5代墓標Fは、基礎中央部が沈下し、中台及び芝台が大きく傾斜している。（図2-2）
- 5代墓標F以外の藩主墓標のすべてに軽微な傾きが確認される。
- 6代墓標Bには、背面から正面に至る大きなクラックが生じている。（図2-4）
- 8代墓標A（図2-3）、6代墓標B、3代墓標C、4代墓標D、5代墓標Fは標身の一部に損傷が確認される。

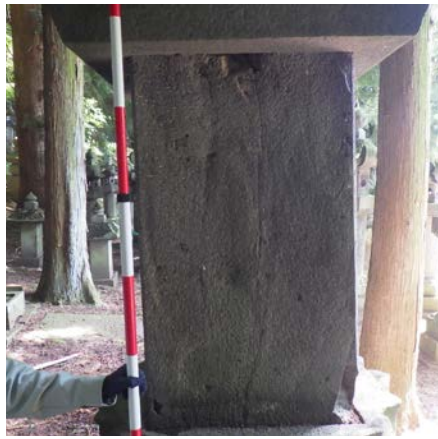
図 2-6 背面の欠損と亀裂

- 墓標Vは、側面から背面部に至る大きなクラック及び標身の上部と下部の両方に欠損がある。（図2-6）

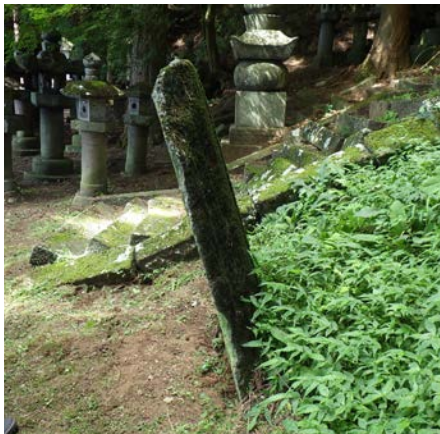
図 2-7 斜面の影響による傾き

- 墓標 U、墓標 W に、素材の風化によると推察される軽微な損傷がある。
- 墓標 O は、石碑が破断している。
- すべての墓標が、地盤の影響によるとみられる基礎部の傾斜によってわずかに傾いている。
- 上段と中段の間の法面にある墓標 J、墓標 K、墓標 N (図 2-7)、墓標 R (図 2-8、2-9) と、法面下部ある墓標 L は、降雨に伴う土砂の流入等による背後圧力によって大きく前傾している。
- 墓標 N は法面の中間部分に設置されていることから土砂流出の影響が大きく、約 20 度の角度で前傾し、地上面の高さも 140cm と規模があるため、危険性が高い。(図 2-7)

- 前面から背面や、側面に向けてクラックが入っているが、クラックの深さや墓標への影響度合いは不明確である。
- 水の侵入や凍結によるクラック部の破損や破断を防ぐことが必要。
- 設置時の形状を把握するための調査研究が必要。
- 地盤の沈下による影響を抑えることが必要。
- 法面の土砂流出を防止することが必要。
- 傾斜の進行と倒壊の防止が必要。
- 来訪者への注意喚起が必要。

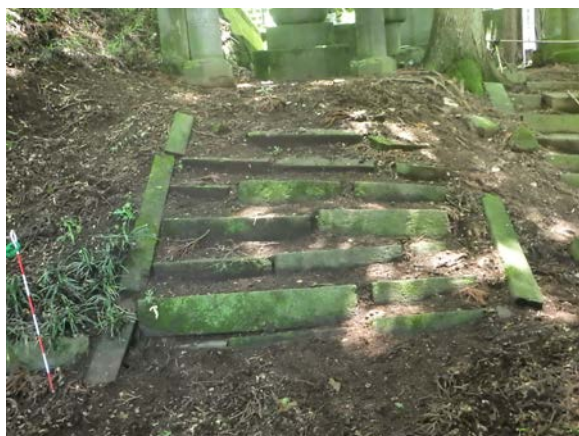
図 2-10 階段の埋没、不陸

- 現存する 4 箇所の石段は損傷しており、忠尋墓標 H (図 2-10)、5 代墓標 F 及び 7 代墓標 G 前の

- ・ 劣化損傷部位の改修と不陸の解消、復元が必要。
- ・ 土砂流入や沈下、埋没を防ぐことが必要。
- ・ 土砂の流入出や凍上による不陸の発生を抑えることが必要。
- ・ 整備年代の特定（調査・研究）、劣化状況に応じた保存修理。

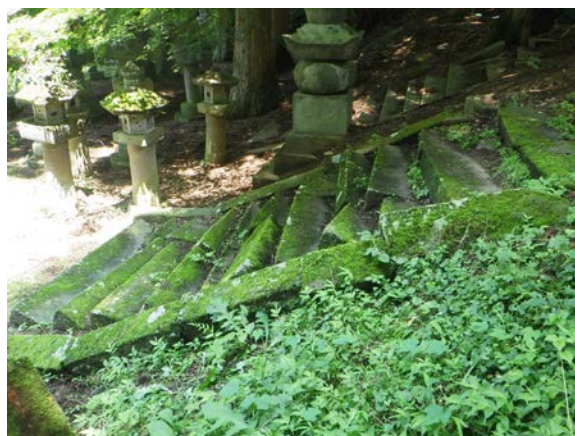
図 2-11 階段の不陸

石段（図 2-11）の劣化が著しい。

- 石段全体の左右への傾きと、踏面の奥への傾きを確認できる。
- 土砂流出による著しい痕跡は認められないことから、降雨等の影響は少ないとみられ、路面が階段奥側に傾斜していることから法面中央部の沈下による傾斜と推察される。
- 5代墓標 F 及び 7代墓標 G 前の石段は現在通行が制限されている。
- 2代墓標 E 前の石段は、他の 2箇所と比べて損傷は少ないが、石段中央部に沿って縦断的な落ち込み及び孕み出しが見られる。（図 2-12）

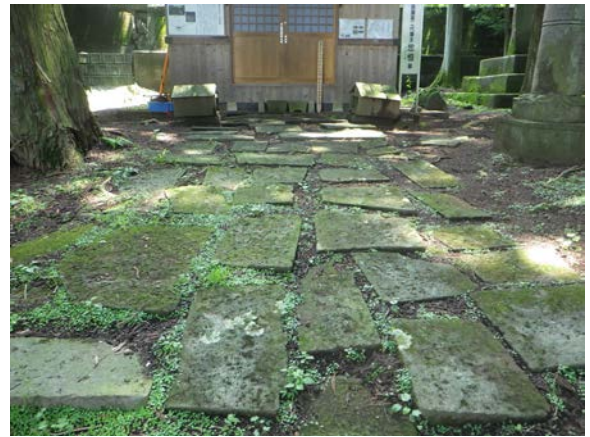
図 2-14 参道の不陸

- 2代墓標 E 前は主要な参道となっているため、一般来場者の通行も多く、不陸な石段や参道は歩行者の安全を阻害している。（図 2-13、2-14）
- 参道は石畳が著しく不陸となっており、一部は土砂により埋没している。
- 墓標前の石（拝石・敷石）も各所で傾きが見られる。
- 傾斜した石畳に雨水が流れることによって、土砂による埋没が生じている。

- ・ 不陸の解消と、凍上対策が必要。
- ・ 参道の形状及び路面を明確にしたうえで、石段及び石畳の復元が必要。

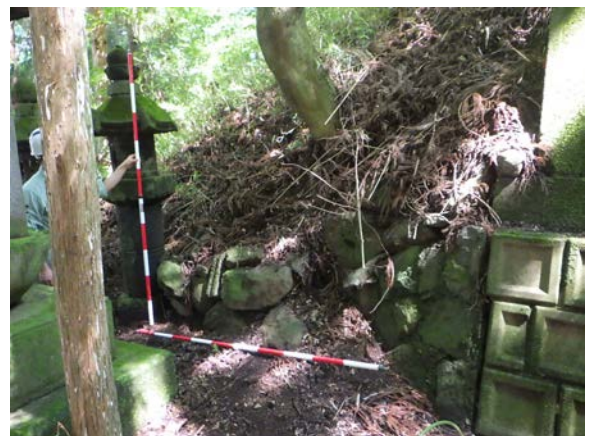
図 2-15 樹木の影響による石垣の崩壊

- ・樹木下の石垣は、根張の影響とみられる崩壊が生じている。

- ・ 整備年代の特定（調査・研究）、劣化状況に応じた保存修理。
- ・ 樹木の影響による崩壊の拡大を防止することが必要。

- 現状での保存を原則とし、日常点検によって変状が確認されたときは損傷防止策や修復を行う。
- 北側に設置されている古い石垣の一部で、樹木の影響による崩壊が確認されるため、当該樹木を伐採し、崩壊の防止と石垣の修復を行う。

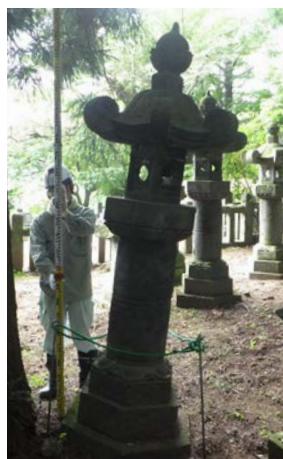
図 2-16 根張による傾き

- ・ 全 109 基のうち、傾斜角度が 4 度を超える石灯籠が 12 基あり、そのうち部材の欠損やズレを伴うものが 5 基ある。
- ・ 根張や部材の破損などで倒壊のおそれがあるものが 8 基ある。（図 2-16、2-17、2-20、2-21）

- 傾斜の要因は樹木の根張、土壌の沈下、近接する構造物等の影響による沈下、部材の損傷、設置時の不備などが考えられる。
- 部材の欠損や損傷が、複数の石灯籠に確認される。(図 2-18、2-19)
- 補修の形跡や、部材接着が複数の石灯籠で確認される。
- 部材の不整合(笠や中台の大入れと火袋の形状との相違など)の石灯籠も複数確認される。(図 2-22、2-23)
- 部材の不整合な石灯籠については、組み直しによる部材の入れ替わりや、形状の違う部材によって修復された可能性が高い。
- 破損した部材は中段南端に集積されている。
- 石灯籠の多くは各藩主墓参道あるいは延長線上の両側に並置されているが、戦後の一般墓地造成工事などで変更されている可能性が高い。

- 樹木の根張に影響される傾きは、樹木の成長と共に傾斜が進行するおそれがあり、経過観察と傾きの防止や修復が必要。
- ほとんどの石灯籠が様々な方向に傾斜しているため、設置当時の印象とは相違している可能性があり、設置当時の形状や配置への復元が必要。
- 笠の大きな欠損は、全体のバランスを損なうため、小さな力でも倒壊するおそれがある。
- 火袋の損傷は、上部に重量のある笠があり、仮に崩壊すると倒壊に直結するおそれがある。また、周囲の石灯籠等を巻き込む倒壊も懸念される。
- 不安定な石灯籠が林立しており、来訪者の安全性を確保することが困難。

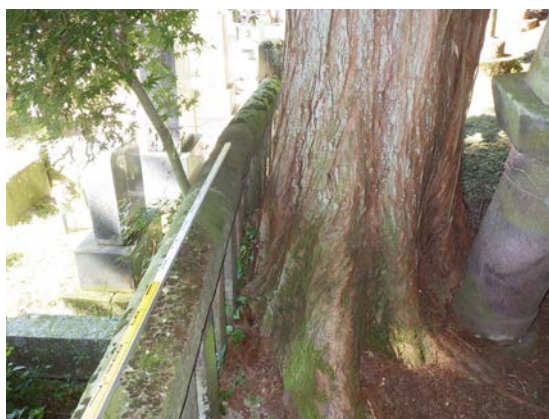
図 2-24 樹木の影響による玉垣の変形

- 中段西端に設置されている石製の玉垣は、支柱部分に寄附者の居所・身分・氏名が刻まれており、特定できる人物の生没年から 19 世紀末（1880～1898）に製作されたことが推定されるが、「温泉寺境内御廟略図」（諏訪史談会諏訪史編さん部『上諏訪史蹟踏査要項』1933 年所収）では、下より 2 段目の階段及び石垣に沿って描かれている。
- 石灯籠と同様に戦後の一般墓地造成工事の際、東側へ移設された可能性が高い。
- 玉垣については、『諏方高島藩大隅流棟梁の記録』（長野日報社編 2003 年）に「温泉寺御廟玉垣百三拾本西之方并山ノ方折廻しニ而新規大工善右衛門請負」（安永 3 年（1774））と、「温泉寺御廟門柱根朽拵継式本左ノ方扣柱一本取替候」（寛政 2 年（1790））という記述が見られることから、石製の玉垣が設置される以前は木製の玉垣が設けられていたことが推測される。
- 一部に亀裂が生じている箇所や、樹木の影響で変形している箇所がある。（図 2-24、2-25）

- 樹木の影響による変形箇所は、影響する樹木を伐採・撤去して連続する玉垣に倣い修復を行う。
- 亀裂や欠損のある箇所は、充填剤の注入や欠損部分の補修を行う。

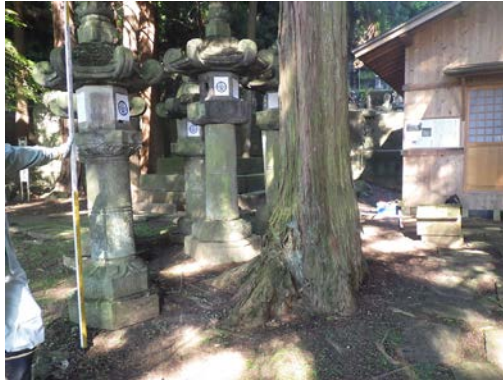
図 2-26 根張による石灯籠への影響

- 石灯籠に隣接する樹木は、根張により石灯籠を傾斜させ、成長によるさらなる影響により石灯籠の倒壊を引き起こすおそれがある。
- 藩主墓標の背面に位置する樹木は、擁壁の強度に影響している可能性があり、伐採する場合は充分注意する必要がある。
- 玉垣に隣接する立木は今後の成長に伴い、玉垣の損傷等を引き起こすおそれがある。
- 石垣（空石積み）の裏側に根張が及んでいる樹木があり、石垣の強度や機能を損失させるおそれがある。
- 大木化による本質的価値を構成する要素への影響、剪定及び伐採等の検討。

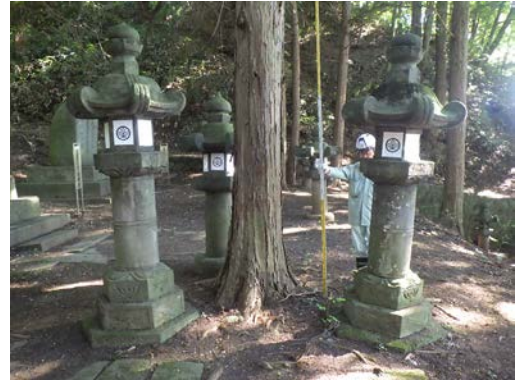
図 2-27 根張による石灯籠への影響

- 指定地内の立木はスギ、ヒノキ、モミジの 3 種類である。
- 隣接する構造物等に大きな影響を及ぼしている。（図 2-26、2-27、2-28、2-29）
- 比較的直径の小さな立木も多く、密集している。
- 指定地内は昼間でも暗くうっそうとした雰囲気、往時の景観とは異なっている可能性が高い。

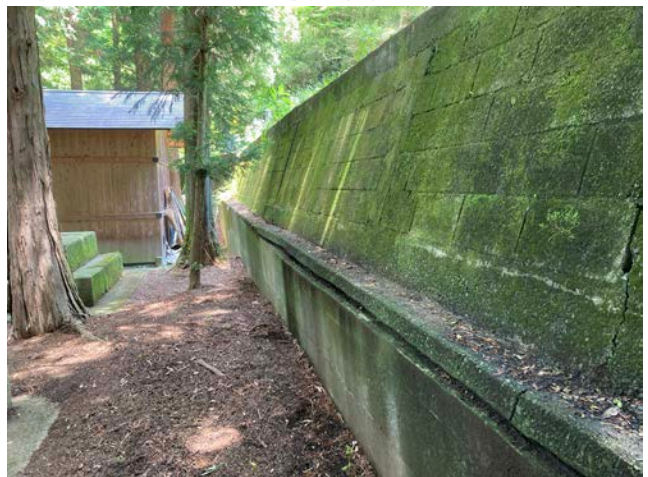
図 2-30 下段の前傾と増積み部の空隙

- 5代墓標F及び7代墓標G背面では、ブロック積みの上にコンクリート擁壁が増し積みされ、2代墓標Eより東側ではコンクリート擁壁上にコンクリート擁壁が増し積みされている。(図2-30)
- 2代墓標E東側は、下段コンクリート擁壁の前傾が確認され、これにより上下段の境界部に間隙が生じ、上段部に孕み出しがあるうえ、ブロック積みとコンクリート積の境界部では、コンクリート積の落ち込みとみられるズレが生じており、境界部上段のコンクリート擁壁が崩壊し、大きな空隙があり鉄筋の一部が露出している。(図2-31、2-32)
- 平成29年(2017)の指定時にはすでに間隙が確認できる。
- 墓所上下段の背面擁壁を含む一部の区域は土砂災害特別警戒区域(温泉寺、茶白山)に指定されている。
- 空石積み擁壁の一部に石抜けがある。

- ・今後の降雨等による影響で、擁壁の空隙部から裏込め材の流出などによる擁壁や地山の崩壊が懸念される。
- ・擁壁のズレの原因は不明だが、境界部の崩壊と鉄筋の露出は、機能と強度の維持に問題がある。
- ・崩壊部には大きな空隙も生じていることから、雨水の流入によるさらなる崩壊も懸念される。
- ・石垣の崩壊部は、土留めの機能を失っている可能性がある。
- ・今後の降雨等によってさらなる土砂の移動や、隣接する石灯籠等への影響が懸念される。
- ・ひび割れなど劣化の進行。
- ・コンクリートの劣化あるいは傾斜の確認、対応策の検討。

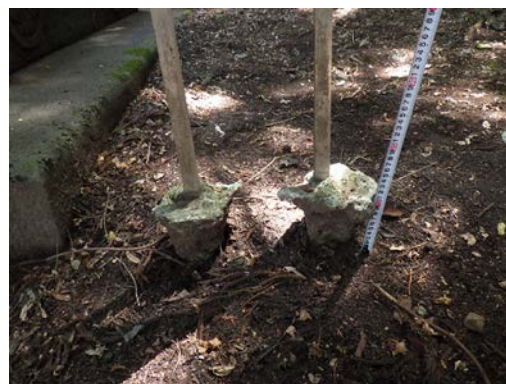
図 2-33 基礎部の露出

- ・冬季の凍上による基礎部分の露出。(図 2-33)
- ・素材、サイズ、表現(多言語表記を含む)の検討。
- ・現地では藩主以外の墓標についての関係性が示されていない。

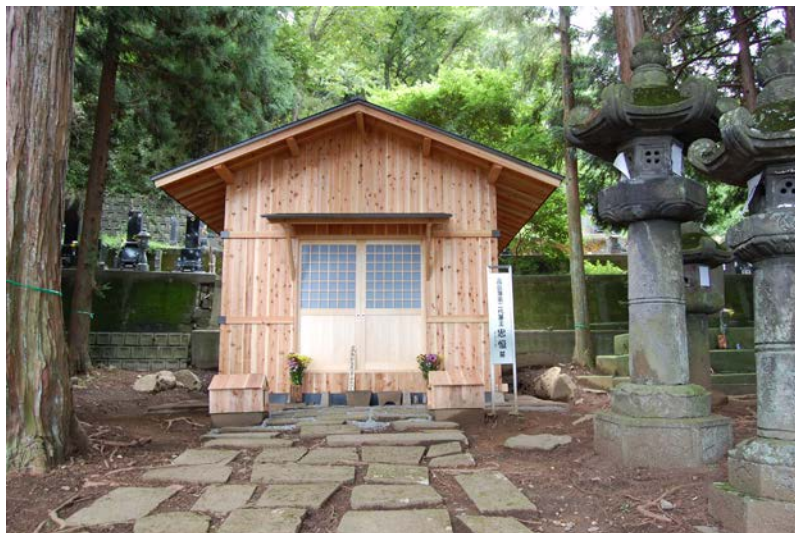
図 4-7 仮覆屋

- 仮覆屋解体後、2代藩主墓標の基礎と建物基礎部分の沈下や傾斜の有無について確認調査を行う。
- 2代藩主墓標に著しい傾斜が認められる場合は、解体修理を含めて検討を行う。
- 建物基礎の沈下や傾斜が著しい場合は、必要に応じてボーリング調査等で地盤の強度を確認し、地盤の補強方法を検討する。
- 地盤が脆弱で、将来的な沈下等が懸念される場合は、基礎地盤の改良を行い沈下等を防止する。
- 礎石の亀裂などが認められ、上屋建築に大きな影響が懸念される場合は、取替えを行う。

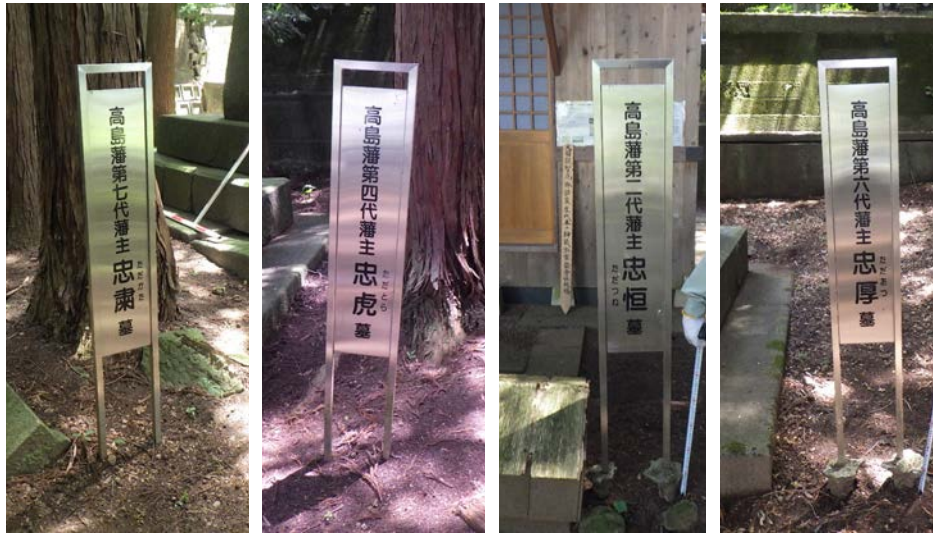
図 4-9 藩主墓標の表示板の傾き・基礎の露呈

- 現在は藩主墓標のみ、ステンレス製の表示板にて表示しているが、地盤沈下や土砂流出による基礎部の露呈や風化が確認されるため、応急措置として基礎部の土による埋戻しを行う。
- 遺構への影響がなく、傾斜の補正と地盤の締め固めができる場合は、傾斜を補正する。
- 表示板にも解説板同様に QR コードを貼り付ける。
- 将来的には、付替えを検討する。
- 付替える際にはあらためて規模や使用素材など、適切で統一感のある設置位置を検討する。

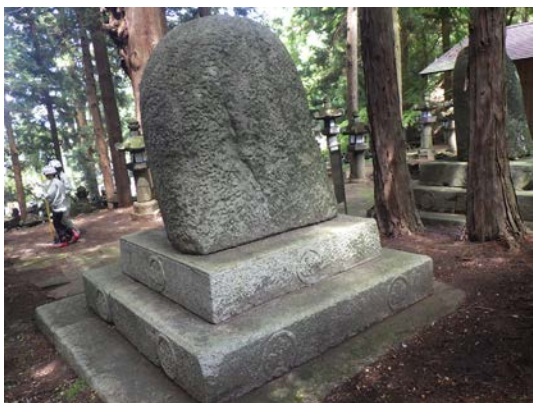
### 3代忠晴墓標（位置図番号②）

- 標身の背面縦方向に  $L=188\text{cm}$  のクラック

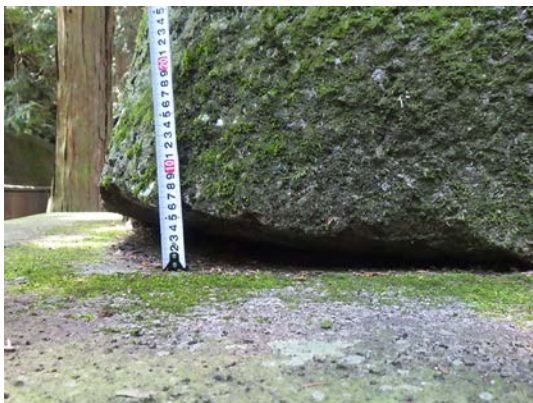
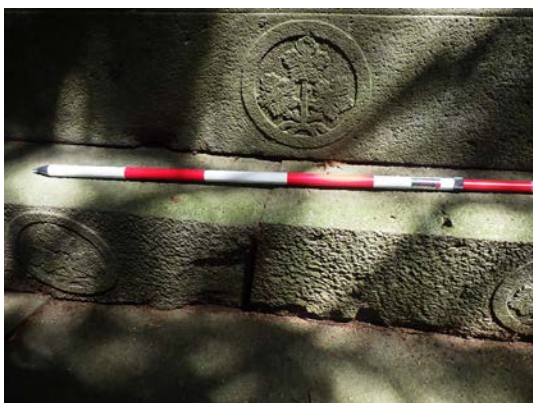
### 4代忠虎墓標（位置図番号③）

- 標身左背面に浮き
- 基壇右側面に欠損
- 基壇にずれ

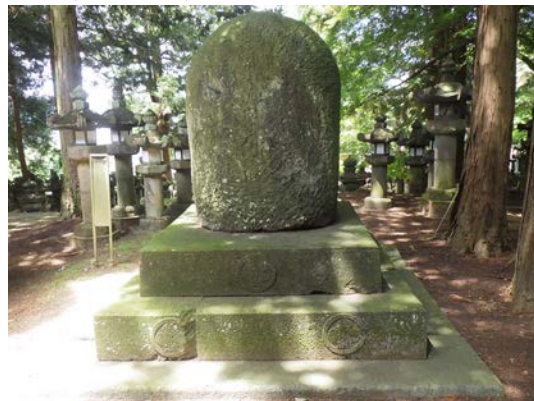
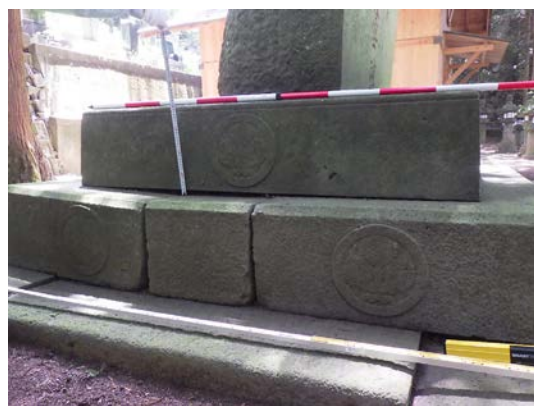
### 5代忠林墓標（位置図番号④）

- 背面クラック  $\Sigma L=250\text{cm}$ 、右側面クラック  $L=30\text{cm}$ 、左側面クラック  $L=130\text{cm}$
- 基壇中心部の落込み

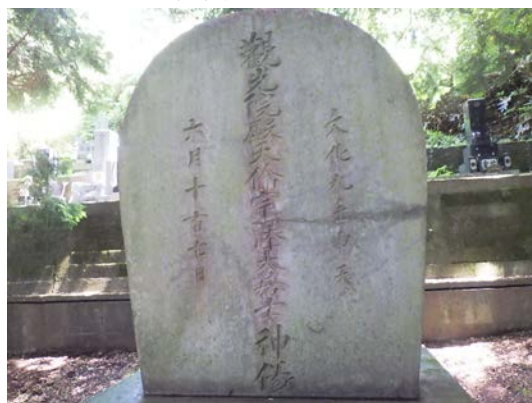
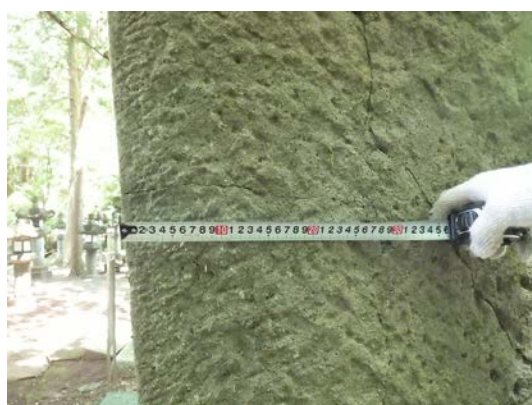
### 6代忠厚墓標（位置図番号⑤）

- 正面クラック  $\Sigma L=145\text{cm}$ 、背面クラック  $L=40\text{cm}$ 、右側面クラック  $L=170\text{cm}$

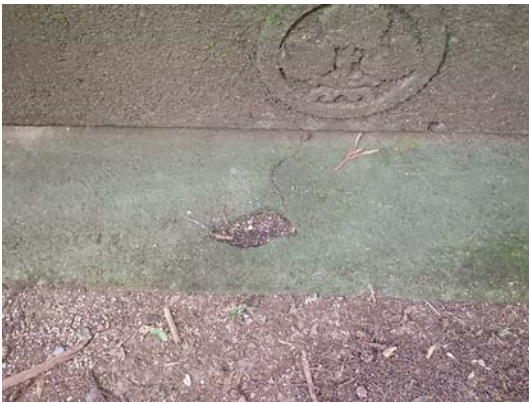
7代忠肅墓標（位置図番号⑥）

- 基壇に欠損（穴）

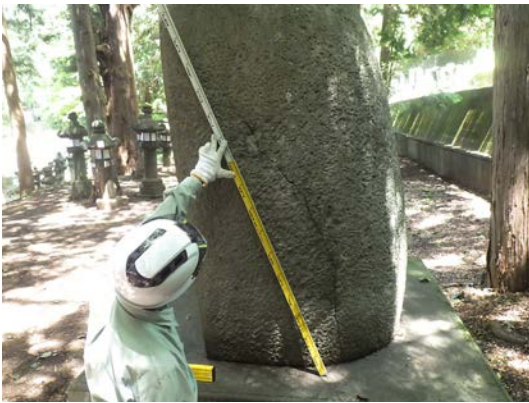
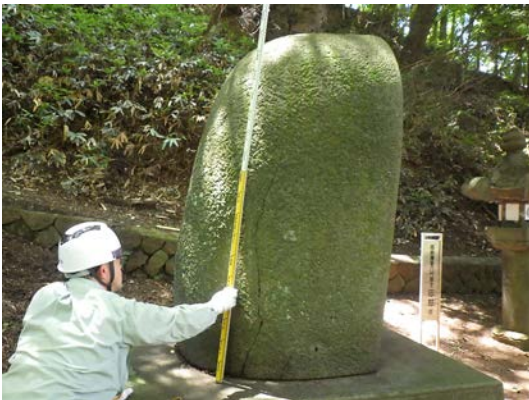
8代忠恕墓標（位置図番号⑦）

- 右側面クラック L=170cm、左側面クラック  
Σ L=190cm

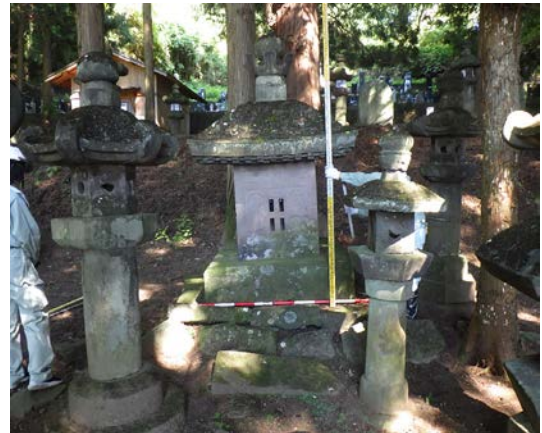
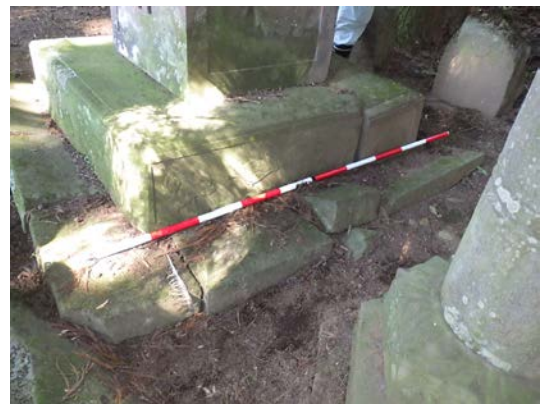
盛光院（忠恒二女）墓標（位置図番号⑧）

- 基壇の一部が欠損、手前が沈み中央部に傾き
- 基礎部に著しい凹凸が生じている

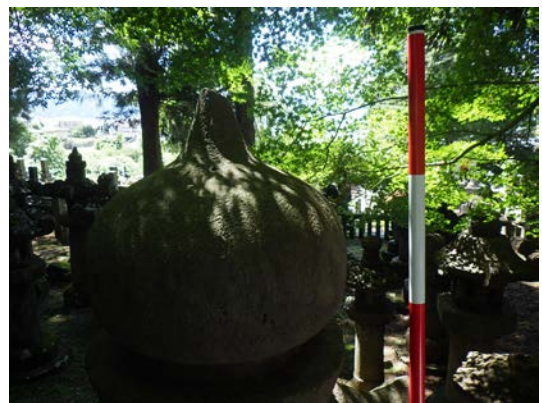
月桂院（忠恒三女）墓標（位置図番号⑩）

- 空輪先端部が欠損
- 基壇が斜面の土砂流出により埋没している

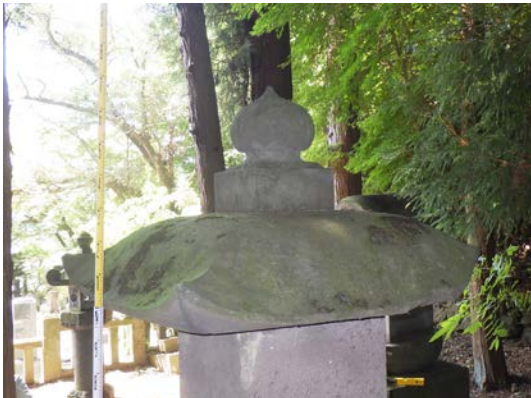
清昌院（忠恕室）墓標（位置図番号⑫）

- 屋根の一部が欠損
- 標身の右上部、正面、背面欠損

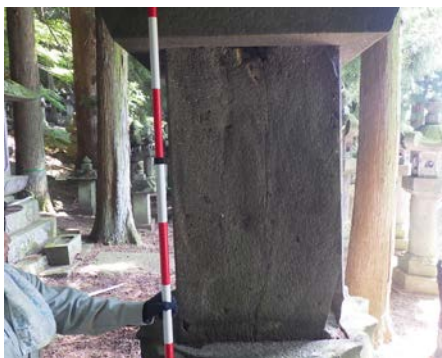
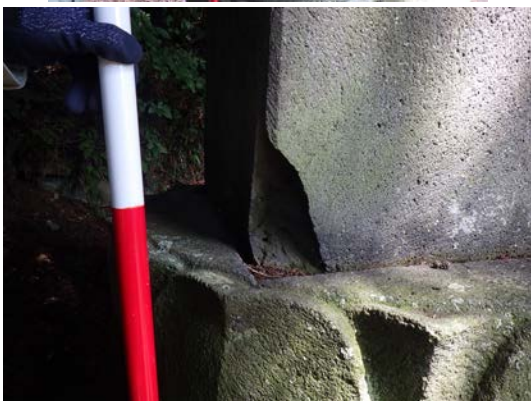
雲台院（忠林室）墓標（位置図番号⑬）

- 標身の右側面クラック L=87cm、左側面クラック L=75cm、背面クラック L=105cm、左右下部欠損、背面上下欠損
- 基壇に沈みが確認される

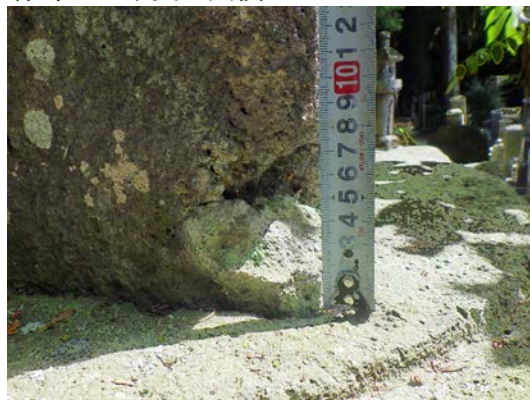
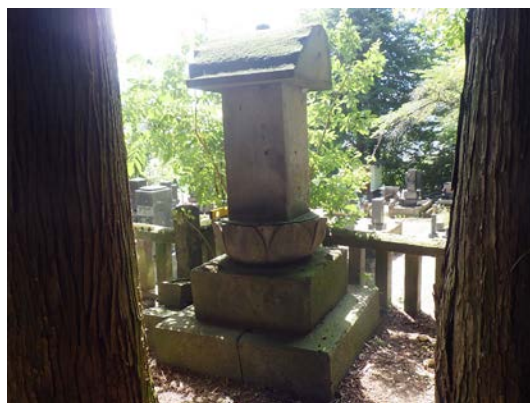
蘭香院（忠林嫡男）墓標（位置図番号⑭）

- 標身の左下奥が欠損

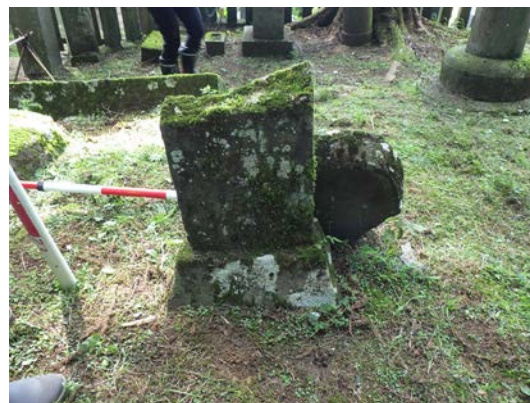
温泉寺開基前因州吳窓映林大居士（位置図番号⑰）

- 中央部で破断

- 中心部で破断している温泉寺開基前因州昊窓映林大居士（位置図番号㉑）は、折れた上部を別途保管する。

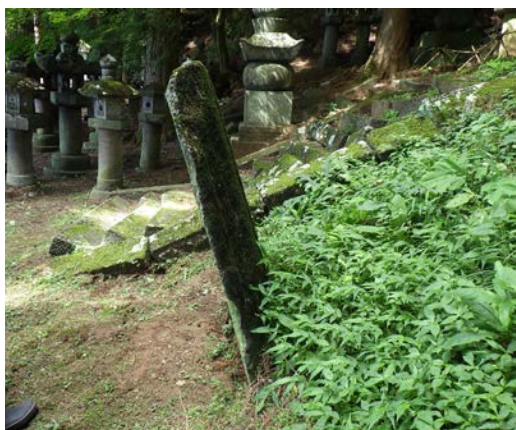
秀天童子（忠恒長男）（位置図番号㉑）

- ・斜面土砂の移動により大きく前傾している

墓標のすべてに、地盤の沈下や土砂の流出入などの影響とみられる傾きが確認されているため、将来的な傾斜の増大を防止することが必要である。

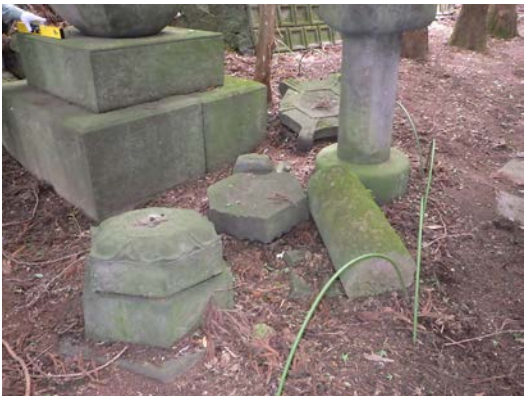
| 位置図番号 | 2 | |

| 現状・課題 | <ul style="list-style-type: none"> <li>・倒壊</li> <li>・竿、基壇の部材が倒壊時のまま散乱し、火袋など喪失している部材がある</li> <li>・基壇部は倒壊の影響が少なく、ほぼ設置時の形状で残されている</li> <li>・残存部材を調査し、復元を検討する</li> </ul> | |

| 整備計画 | <ul style="list-style-type: none"> <li>・基壇部は現状を維持する</li> <li>・倒壊して散乱している部材は現場から撤去し、別途保管する</li> <li>・安全確保のため設置されている仮設のワイヤーは撤去する</li> </ul> | |

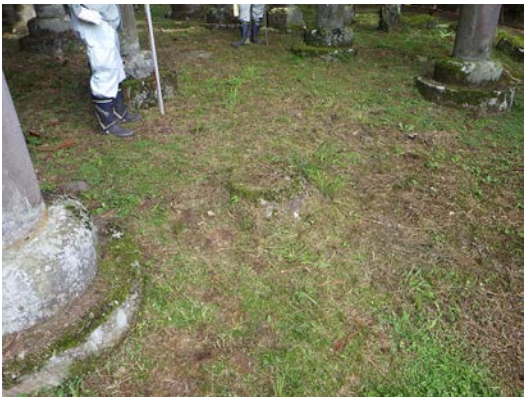
| 位置図番号 | 52 | |

| 現状・課題 | <ul style="list-style-type: none"> <li>・基礎のみを確認</li> <li>・部材は喪失している</li> </ul> | |

| 整備計画 | <ul style="list-style-type: none"> <li>・基礎は現状を維持する</li> <li>・敷地内に残置されている倒壊部材を調査し、復元が可能か検討する</li> </ul> | |

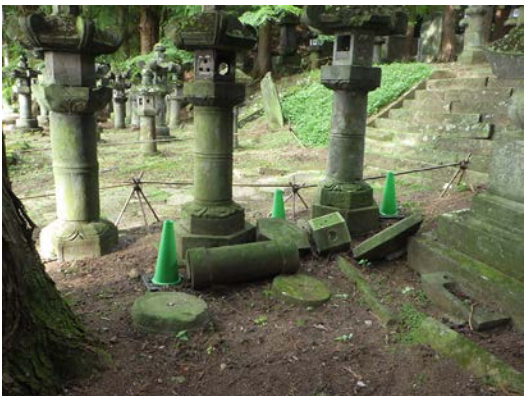
| 位置図番号 | 75、76 | |

| 現状・課題 | <ul style="list-style-type: none"> <li>・倒壊</li> <li>・基礎は残されている</li> <li>・周囲に倒壊した部材が散乱しており、喪失している部材もみられる</li> </ul> | |

| 整備計画 | <ul style="list-style-type: none"> <li>・基礎は現状を維持する</li> <li>・散乱している部材は現場から撤去し、別途保管する</li> <li>・安全確保のため置かれているコーンおよびポールは撤去する</li> <li>・残存部材を調査し、復元を検討する</li> </ul> | |

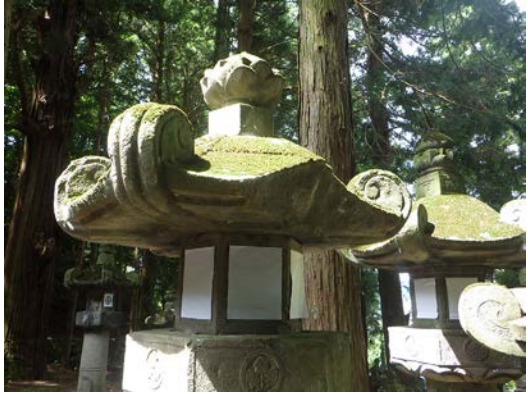
| 位置図番号 | 14 | |

| 現状・課題 | <ul style="list-style-type: none"> <li>・笠大きく欠損・傾き横ずれ有り</li> <li>・竿上部欠損・火袋欠損</li> <li>・中台僅かに欠損</li> </ul> | |

| 整備計画 | <ul style="list-style-type: none"> <li>・笠および火袋の取替え</li> <li>・組み直しによるずれの補正</li> </ul> | |

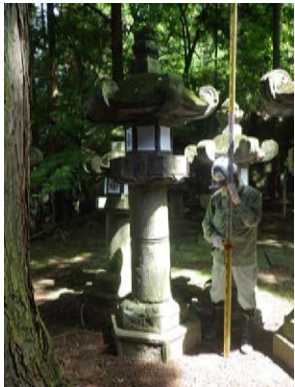
| 位置図番号 | 15 | |

| 現状・課題 | <ul style="list-style-type: none"> <li>・宝珠先端欠損・中台から上ずれ</li> <li>・竿下部浮き・上部浮き欠損</li> <li>・反花クラック有り (Σ L=30cm)</li> </ul> | |

| 整備計画 | <ul style="list-style-type: none"> <li>・組み直し</li> <li>・部材の修復</li> <li>・部材間の空隙を充填剤等により埋め、安定性を高める</li> </ul> | |

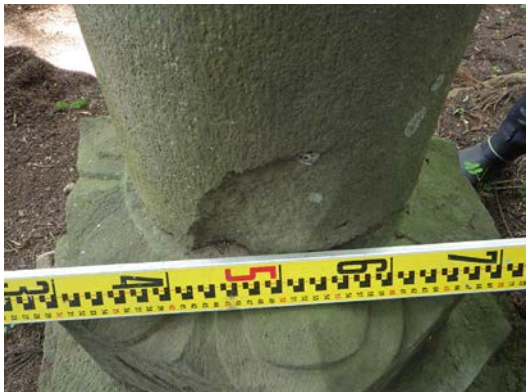
| 位置図番号 | 23 | |

| 現状・課題 | <ul style="list-style-type: none"> <li>・竿下部欠損</li> <li>・隣接する樹木の根張による傾斜が懸念される</li> </ul> | |

| 整備計画 | <ul style="list-style-type: none"> <li>・樹木の伐採後に組み直し</li> <li>・部材の修復</li> </ul> | |

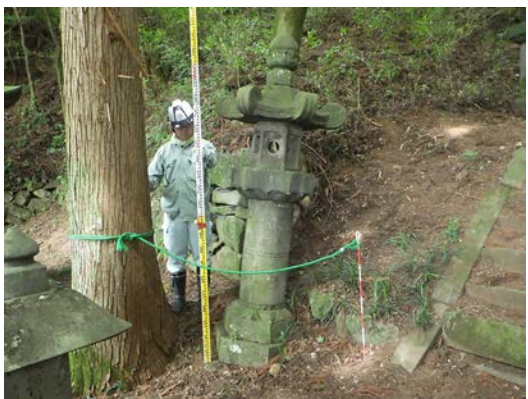
| 位置図番号 | 35 | |

| 現状・課題 | <ul style="list-style-type: none"> <li>・笠及び蕨手欠損</li> <li>・全部材にずれ有り</li> </ul> | |

| 整備計画 | <ul style="list-style-type: none"> <li>・樹木の伐採後に組み直し</li> <li>・安全確保のため設置されている仮設のポール等は撤去する</li> </ul> | |

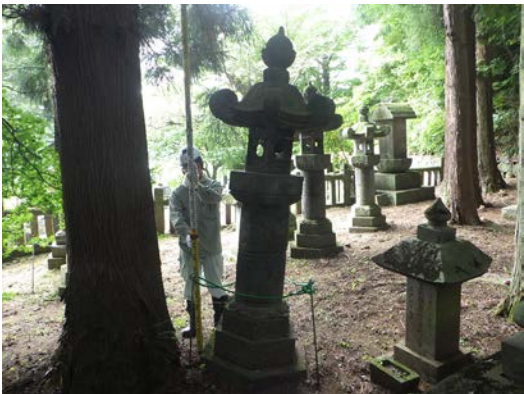
| 位置図番号 | 36 | |

| 現状・課題 | <ul style="list-style-type: none"> <li>・竿ずれ</li> <li>・笠下部穴有り（剥離 W=20cm 深さ h=7cm）</li> </ul> | |

| 整備計画 | <ul style="list-style-type: none"> <li>・樹木の伐採に合わせて組み直し</li> <li>・部材の修復</li> <li>・安全確保のため設置されている仮設のポール等は撤去する</li> </ul> | |

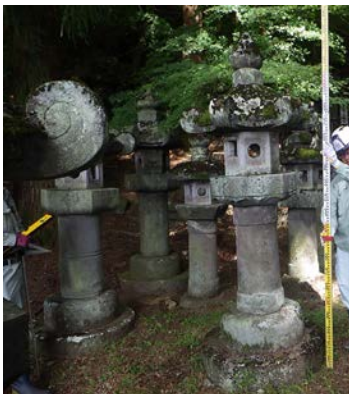
| 位置図番号 | 54 | |

| 現状・課題 | <ul style="list-style-type: none"> <li>・笠及び蕨手欠損</li> <li>・竿下部風化・欠損</li> <li>・部材接合部に空隙があり、少しの力で灯籠全体が揺れる</li> </ul> | |

| 整備計画 | <ul style="list-style-type: none"> <li>・組み直し</li> <li>・部材の修復</li> <li>・笠は、欠損の影響による落下の可能性がある場合は取替える</li> </ul> | |

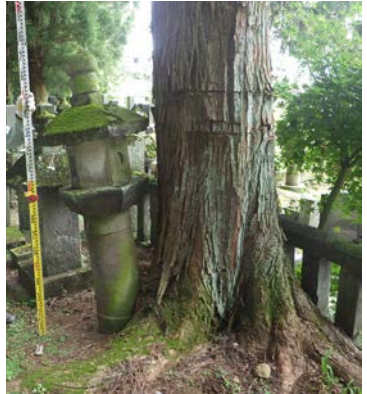
| 位置図番号 | 61 | |

| 現状・課題 | <ul style="list-style-type: none"> <li>・笠ずれ</li> <li>・中台一部欠損</li> <li>・隣接する樹木の根張によって強い影響を受けている</li> </ul> | |

| 整備計画 | <ul style="list-style-type: none"> <li>・樹木の伐採にあわせて組み直し</li> </ul> | |

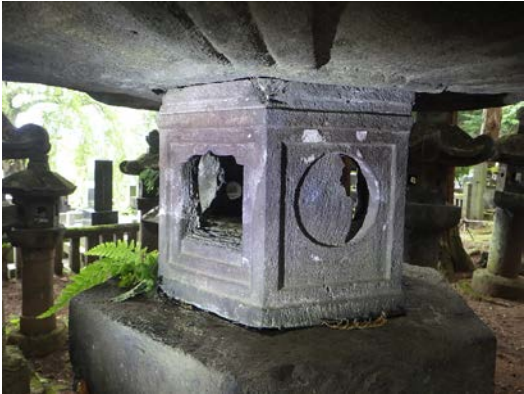
| 位置図番号 | 85 | |

| 現状・課題 | <ul style="list-style-type: none"> <li>・宝珠請花欠損</li> <li>・火袋一部風化</li> </ul> | |

| 整備計画 | <ul style="list-style-type: none"> <li>・火袋の取替え</li> </ul> | |

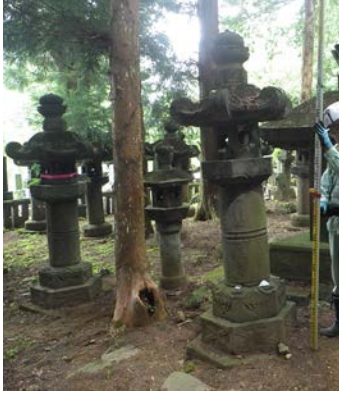
| 位置図番号 | 87 | |

| 現状・課題 | <ul style="list-style-type: none"> <li>・宝珠ずれ・竿ずれ</li> <li>・竿上部風化と欠損</li> <li>・笠蕨手に穴と欠損・火袋上部欠損</li> </ul> | |

| 整備計画 | <ul style="list-style-type: none"> <li>・樹木伐採後に組み直し</li> <li>・部材の修復、または取替え</li> </ul> | |

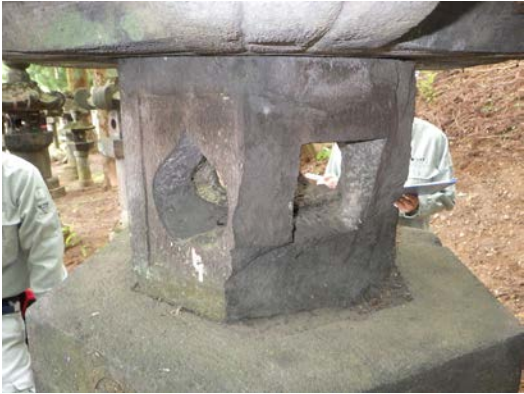
| 位置図番号 | 100 | |

| 現状・課題 | <ul style="list-style-type: none"> <li>・火袋大きく欠損</li> <li>・反花浮き(1cm)</li> </ul> | |

| 整備計画 | <ul style="list-style-type: none"> <li>・火袋取替え</li> <li>・組み直しによる浮きの補正</li> </ul> | |

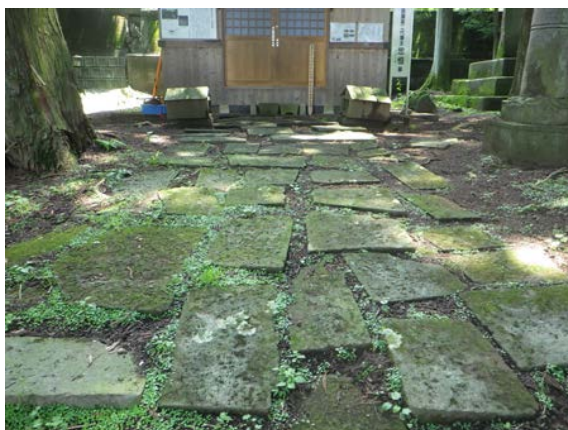
仮覆屋前（上段）の石畳の不陸と苔の発生

- 現状の形状と石の配置を詳細に記録したうえで解体修理を行う
- 解体に伴い石畳および石段を撤去した後、遺構について調査し記録する
- 土砂の流入や流出を抑制し、遺構の保存と将来的な不陸の発生を防止するため、必要に応じて盛土によるかさ上げや適度な土壌改良を行う
- 現状の記録に基づき、石畳および石段を配置する

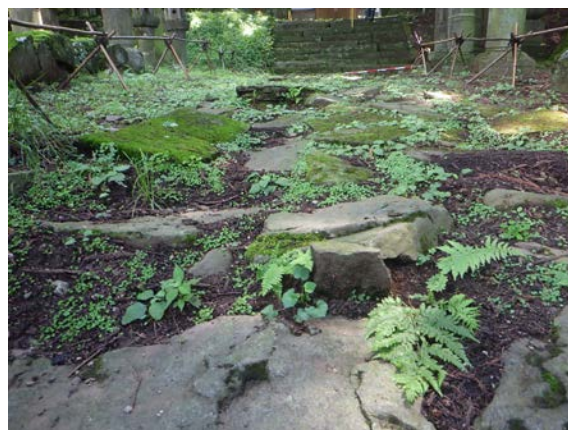
入口付近（中段）の不陸と雑草の繁茂

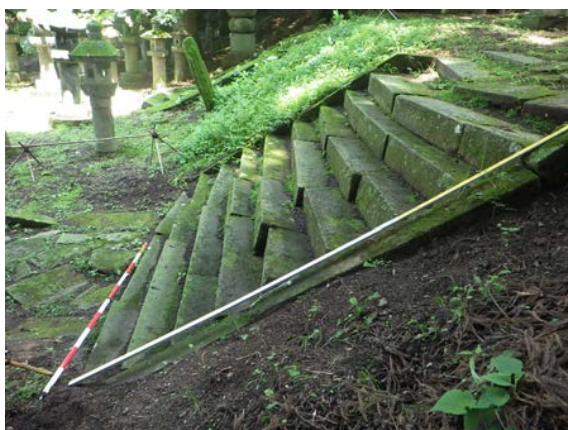
階段の変形（参道エリア）

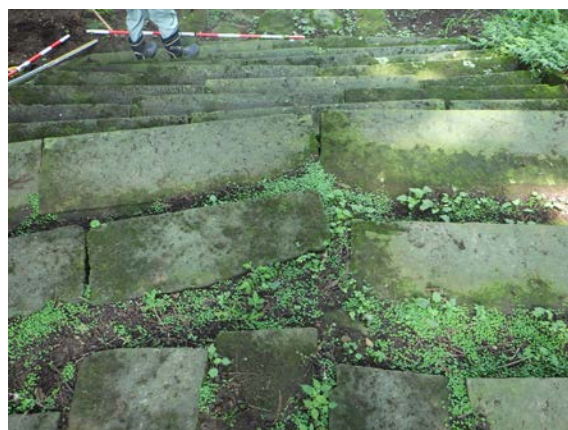
階段のはらみ出し（参道エリア）

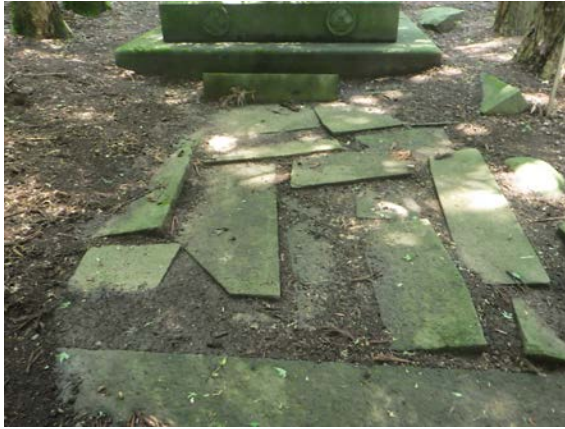
7代忠肅墓標前の石畳の不陸

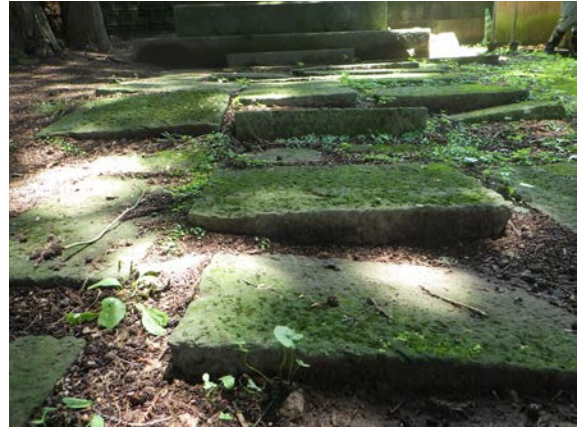
5代忠林墓標前の石畳の不陸

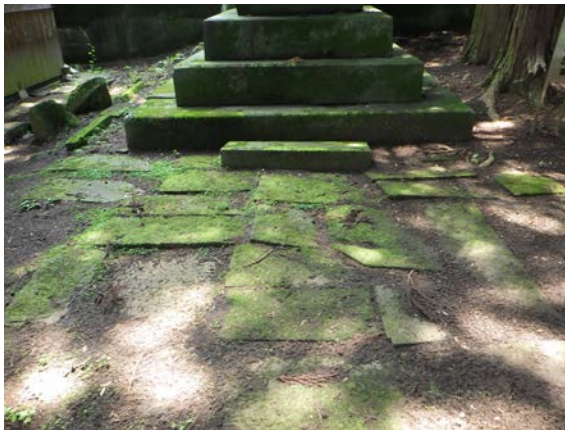
4代忠虎墓標前の石畳の不陸

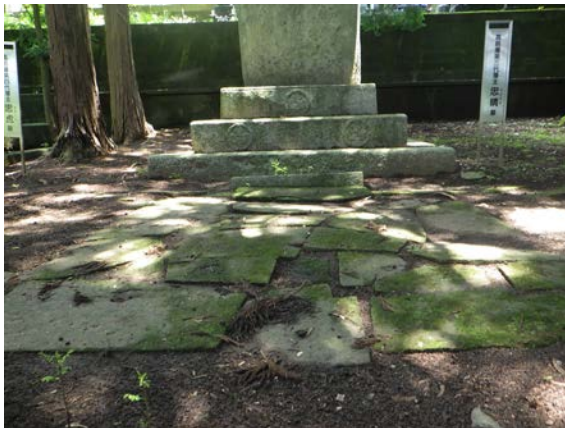
3代忠晴墓標前の石畳の不陸

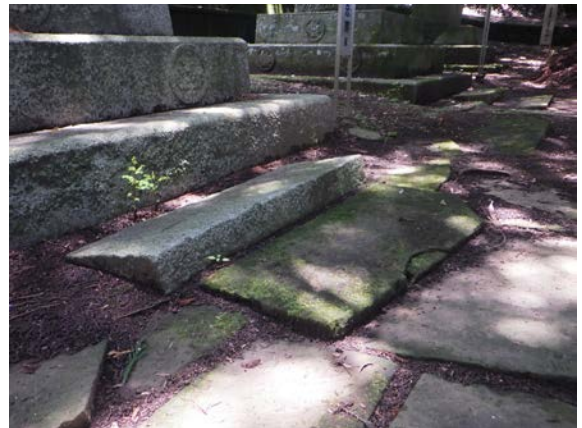
3代忠晴墓標前の拝石の沈下

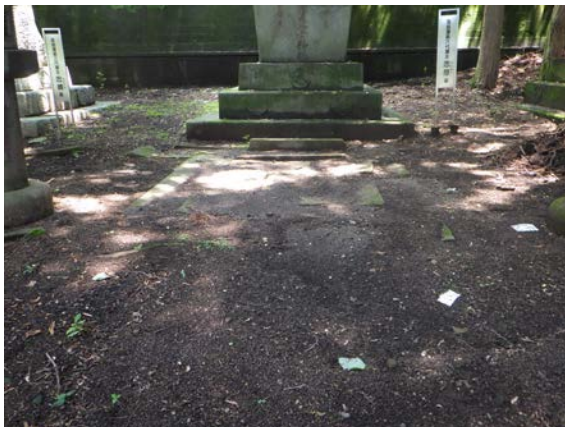
6代忠厚墓標前の石畳の沈下・埋没

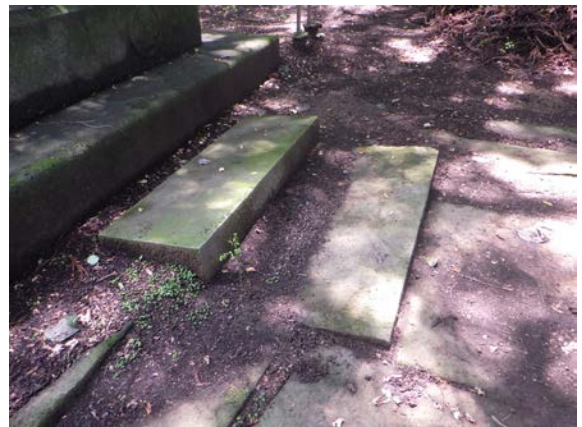
6代忠厚墓標前の拝石の沈下・埋没

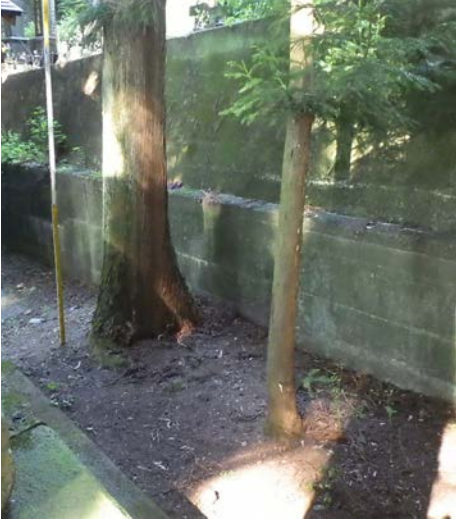
| 記号 | S10、S11 | 樹種 | スギ | 胸高直径 (cm) | 43、13 |

| 記号 | S10、S11 | 樹種 | スギ | 胸高直径 (cm) | 43、13 |
|---|---|---|---|---|---|
| | | 現状 | ・根張により藩主墓標背後のコンクリート擁壁に軽微なクラックが見られる | | |
| | | 課題 | ・擁壁への影響拡大を抑えることが必要 | | |

| 記号 | S10、S11 | 樹種 | スギ | 胸高直径 (cm) | 43、13 |
|---|---|---|---|---|---|
| | | 整備計画 | ・伐採<br>・擁壁の経過観察 | | |

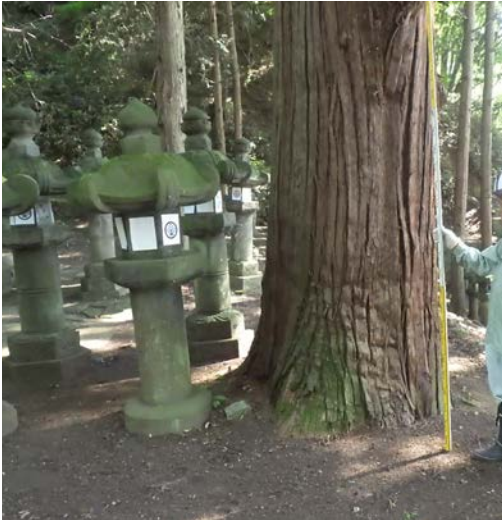
| 記号 | S12 | 樹種 | スギ | 胸高直径 (cm) | 125 |

| 記号 | S12 | 樹種 | スギ | 胸高直径 (cm) | 125 |
|---|---|---|---|---|---|
| | | 現状 | ・史跡指定地内で最大直径のスギ<br>・隣接する石灯籠に、樹木の根張の影響とみられる傾きを確認<br>・有賀家文書「温泉寺御廟絵図面」に記載されている樹木と推察される | | |
| | | 課題 | ・石灯籠の傾き防止が必要 | | |

| 記号 | S12 | 樹種 | スギ | 胸高直径 (cm) | 125 |
|---|---|---|---|---|---|
| | | 整備計画 | ・樹木は現状を保存し、樹勢を経過観察<br>・石灯籠はできる限り傾きを補正し、経過観察<br>・石灯籠の傾斜が、倒壊の危険に及ぶ場合は周辺の立入りを制限し、人工物による傾き防止策を講じる | | |

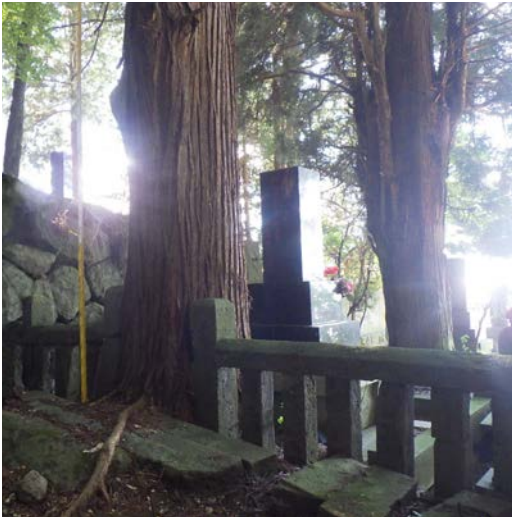
| 記号 | S13 | 樹種 | スギ | 胸高直径 (cm) | 70 |

| 記号 | S13 | 樹種 | スギ | 胸高直径 (cm) | 70 |
|---|---|---|---|---|---|
| | | 現状 | ・樹木の生育に伴い、接している玉垣に変形がみられる<br>・玉垣は樹木を避けて設置されている | | |
| | | 課題 | ・幹の生育に伴う玉垣のき損を防止することが必要<br>・根張による一般墓地への影響が懸念される | | |

| 記号 | S13 | 樹種 | スギ | 胸高直径 (cm) | 70 |
|---|---|---|---|---|---|
| | | 整備計画 | ・玉垣設置時に存在していた樹木であると推察されるため、現状を維持<br>・玉垣への影響に留意して経過観察し、玉垣がき損する可能性が高くなった場合は伐採を含めて検討を行う | | |

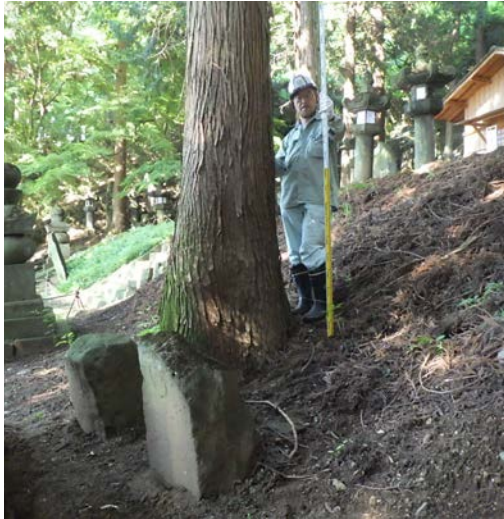
| 記号 | S20 | 樹種 | スギ | 胸高直径 (cm) | 54 |

| 記号 | S20 | 樹種 | スギ | 胸高直径 (cm) | 54 |
|---|---|---|---|---|---|
| | 現状 | ・ 根張により、隣接する墓石に傾きがみられる | | | |
| | 課題 | ・ 墓石の傾きを防止することが必要 | | | |

| 記号 | S20 | 樹種 | スギ | 胸高直径 (cm) | 54 |
|---|---|---|---|---|---|
| | 整備計画 | <ul style="list-style-type: none"> <li>・ 伐採</li> <li>・ 墓石の傾きを修復</li> </ul> | | | |

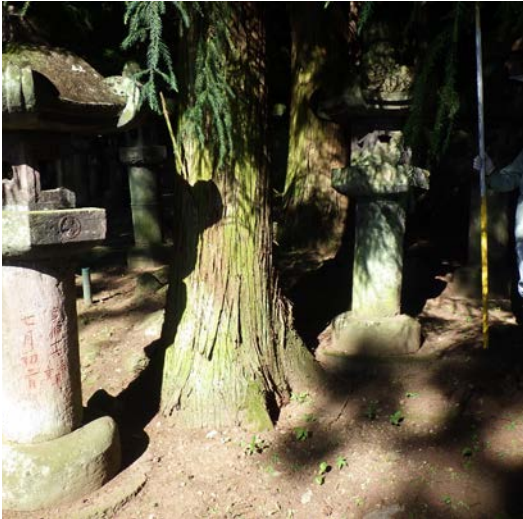
| No. | S21 | 樹種 | スギ | 胸高直径 (cm) | 52 |

| No. | S21 | 樹種 | スギ | 胸高直径 (cm) | 52 |
|---|---|---|---|---|---|
| | 現状 | ・ 根張により隣接する石灯籠に傾きがみられる | | | |
| | 課題 | ・ 樹木の生育に伴う石灯籠への影響を抑えることが必要 | | | |

| No. | S21 | 樹種 | スギ | 胸高直径 (cm) | 52 |
|---|---|---|---|---|---|
| | 整備計画 | <ul style="list-style-type: none"> <li>・ 伐採</li> <li>・ 石灯籠の傾きを修復</li> </ul> | | | |

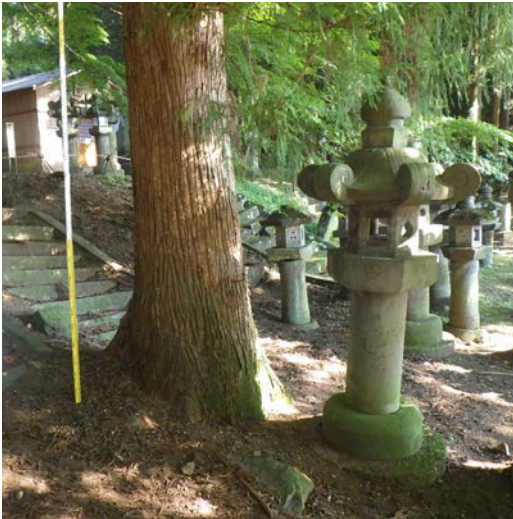
| 記号 | S24 | 樹種 | スギ | 胸高直径 (cm) | 66 |

| 記号 | S24 | 樹種 | スギ | 胸高直径 (cm) | 66 |
|---|---|---|---|---|---|
| | 現状 | ・ 根張により隣接する石灯籠に傾きがみられ、石段に不陸が発生している | | | |
| | 課題 | ・ 樹木の生育に伴う石灯籠と石段への影響を抑えることが必要 | | | |

| 記号 | S24 | 樹種 | スギ | 胸高直径 (cm) | 66 |
|---|---|---|---|---|---|
| | 整備計画 | <ul style="list-style-type: none"> <li>・ 伐採</li> <li>・ 石灯籠の傾きを修復</li> <li>・ 石段の不陸を修復</li> </ul> | | | |

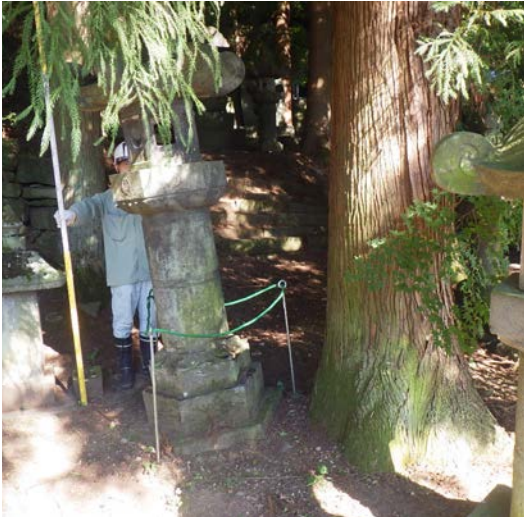
| No. | S25 | 樹種 | スギ | 胸高直径 (cm) | 63 |

| No. | S25 | 樹種 | スギ | 胸高直径 (cm) | 63 |
|---|---|---|---|---|---|
| | | 現状 | ・根張により隣接する石灯籠に傾きがみられる | | |
| | | 課題 | ・樹木の生育に伴う石灯籠への影響を抑えることが必要 | | |

| No. | S25 | 樹種 | スギ | 胸高直径 (cm) | 63 |
|---|---|---|---|---|---|
| | | 整備計画 | ・伐採<br>・石灯籠の傾きを修復 | | |

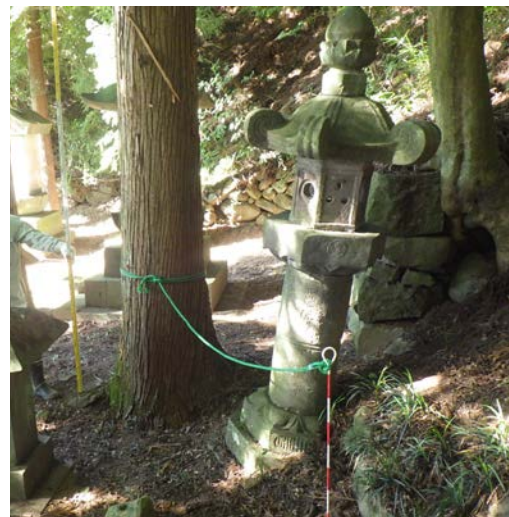
| 記号 | S26 | 樹種 | スギ | 胸高直径 (cm) | 48 |

| 記号 | S26 | 樹種 | スギ | 胸高直径 (cm) | 48 |
|---|---|---|---|---|---|
| | | 現状 | ・根張により隣接する石灯籠に傾きがみられる | | |
| | | 課題 | ・樹木の生育に伴う石灯籠への影響を抑えることが必要 | | |

| 記号 | S26 | 樹種 | スギ | 胸高直径 (cm) | 48 |
|---|---|---|---|---|---|
| | | 整備計画 | ・伐採<br>・石灯籠の傾きを修復 | | |

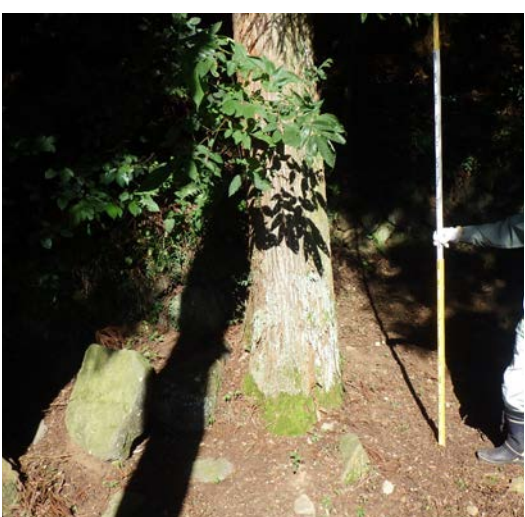
| No. | S28 | 樹種 | スギ | 胸高直径 (cm) | 42 |

| No. | S28 | 樹種 | スギ | 胸高直径 (cm) | 42 |
|---|---|---|---|---|---|
| | | 現状 | ・根張により、空石積みの基礎部分に影響がみられる | | |
| | | 課題 | ・石積みの崩壊を防止することが必要 | | |

| No. | S28 | 樹種 | スギ | 胸高直径 (cm) | 42 |
|---|---|---|---|---|---|
| | | 整備計画 | ・伐採<br>・石積みの経過観察 | | |

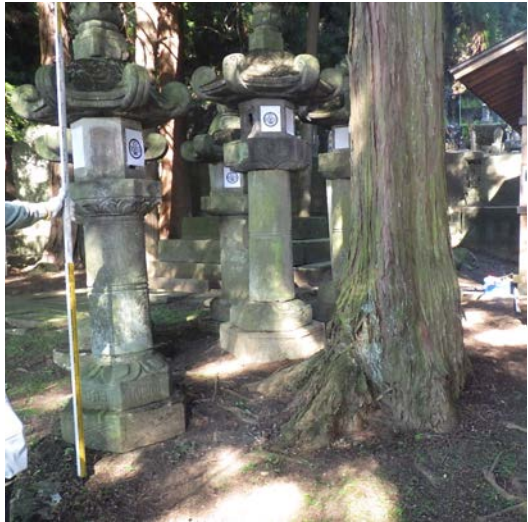
| No. | H3 | 樹種 | ヒノキ | 胸高直径 (cm) | 56 |

| No. | H3 | 樹種 | ヒノキ | 胸高直径 (cm) | 56 |
|---|---|---|---|---|---|
| | 現状 | ・根張により隣接する石灯籠に傾きがみられる | | | |
| | 課題 | ・樹木の生育に伴う石灯籠への影響を抑えることが必要 | | | |

| No. | H3 | 樹種 | ヒノキ | 胸高直径 (cm) | 56 |
|---|---|---|---|---|---|
| | 整備計画 | ・伐採<br>・石灯籠の傾きを修復 | | | |

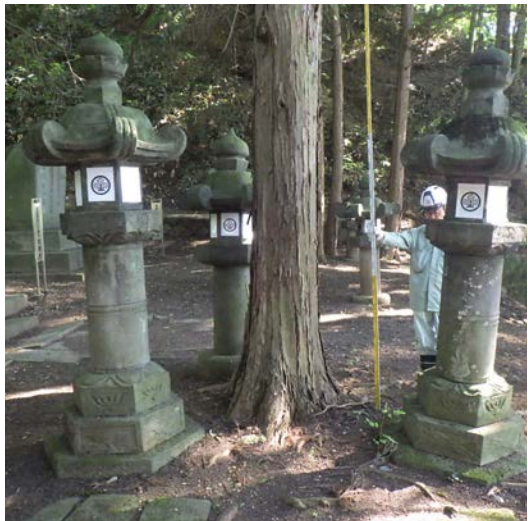
| No. | H7 | 樹種 | ヒノキ | 胸高直径 (cm) | 47 |

| No. | H7 | 樹種 | ヒノキ | 胸高直径 (cm) | 47 |
|---|---|---|---|---|---|
| | 現状 | ・根張により隣接する石灯籠に傾きがみられる | | | |
| | 課題 | ・樹木の生育に伴う石灯籠への影響を抑えることが必要 | | | |

| No. | H7 | 樹種 | ヒノキ | 胸高直径 (cm) | 47 |
|---|---|---|---|---|---|
| | 整備計画 | ・伐採<br>・石灯籠の傾きを修復 | | | |

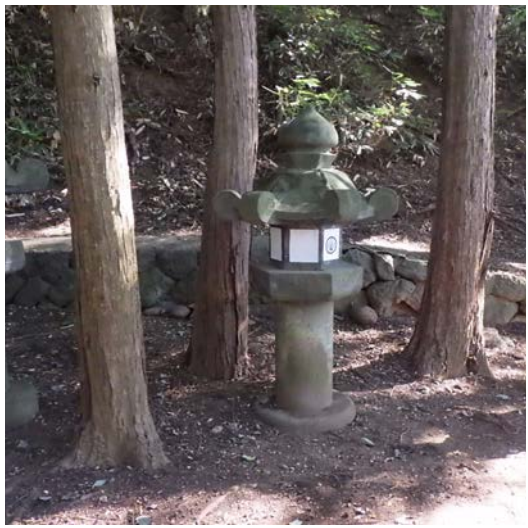
| 記号 | H10、H11、H12 | 樹種 | ヒノキ | 胸高直径 (cm) | 29、31、40 |

| 記号 | H10、H11、H12 | 樹種 | ヒノキ | 胸高直径 (cm) | 29、31、40 |
|---|---|---|---|---|---|
| | 現状 | ・根張により隣接する石灯籠に傾きがみられる | | | |
| | 課題 | ・樹木の生育に伴う石灯籠への影響を抑えることが必要 | | | |

| 記号 | H10、H11、H12 | 樹種 | ヒノキ | 胸高直径 (cm) | 29、31、40 |
|---|---|---|---|---|---|
| | 整備計画 | ・伐採<br>・石灯籠の傾きを修復 | | | |

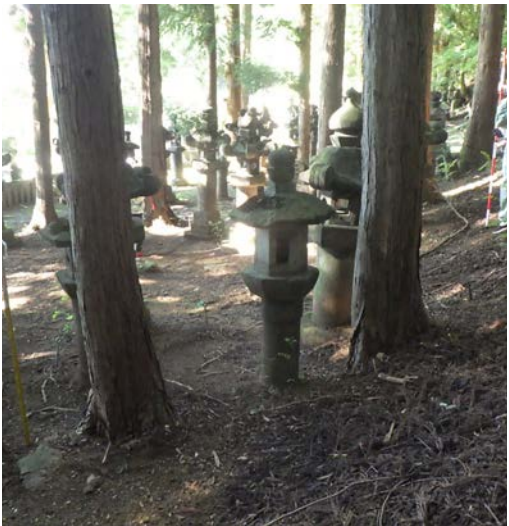
| 記号 | H14、H15 | 樹種 | ヒノキ | 胸高直径 (cm) | 35、38 |

| 記号 | H14、H15 | 樹種 | ヒノキ | 胸高直径 (cm) | 35、38 |
|---|---|---|---|---|---|
| | 現状 | ・根張により隣接する石灯籠に傾きがみられる | | | |
| | 課題 | ・樹木の生育に伴う石灯籠への影響を抑えることが必要 | | | |

| 記号 | H14、H15 | 樹種 | ヒノキ | 胸高直径 (cm) | 35、38 |
|---|---|---|---|---|---|
| | 整備計画 | ・伐採<br>・石灯籠の傾きを修復 | | | |

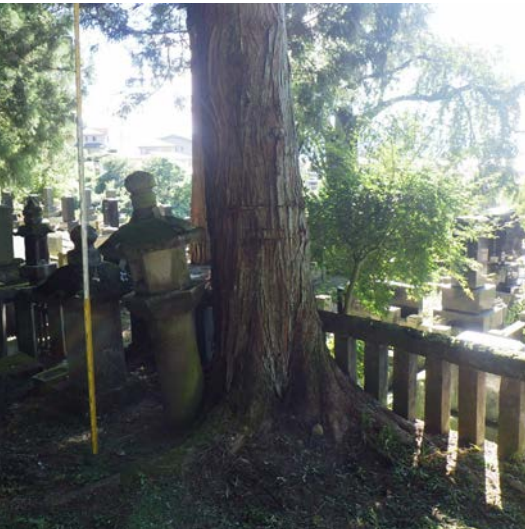
| 記号 | H19 | 樹種 | ヒノキ | 胸高直径 (cm) | 63 |

| 記号 | H19 | 樹種 | ヒノキ | 胸高直径 (cm) | 63 |
|---|---|---|---|---|---|
| | 現状 | ・根張により隣接する石灯籠に傾きがみられる<br>・幹が玉垣に接触し、玉垣の変形がみられる | | | |
| | 課題 | ・石灯籠の傾きを防止することが必要<br>・玉垣のき損を防止することが必要 | | | |

| 記号 | H19 | 樹種 | ヒノキ | 胸高直径 (cm) | 63 |
|---|---|---|---|---|---|
| | 整備計画 | ・伐採<br>・石灯籠の傾きを修復<br>・玉垣の変形を修復 | | | |

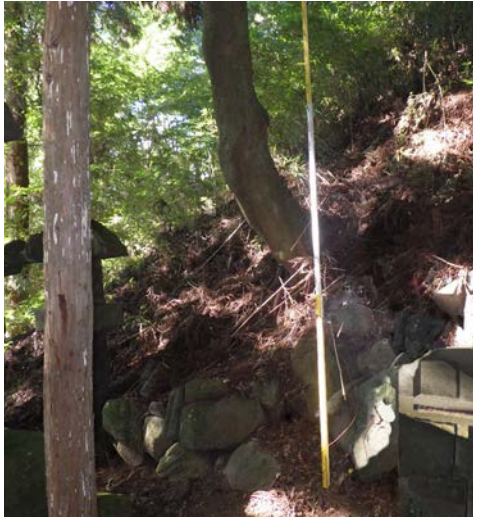
| 記号 | M1 | 樹種 | モミジ | 胸高直径 (cm) | 32 |

| 記号 | M1 | 樹種 | モミジ | 胸高直径 (cm) | 32 |
|---|---|---|---|---|---|
| | 現状 | ・斜面から上方に幹が生育し、自重と根張により斜面下方の空石積みが一部崩落し、残存している石積みにも孕み出しがみられる | | | |
| | 課題 | ・石積みの崩壊を防止することが必要<br>・石積みの崩壊に伴う斜面の崩落が懸念される | | | |

| 記号 | M1 | 樹種 | モミジ | 胸高直径 (cm) | 32 |
|---|---|---|---|---|---|
| | 整備計画 | ・伐採<br>・斜面の崩落防止<br>・石積みの積み直し | | | |
