目次

大きな災害箇所

諏訪地域に発生した主な災害

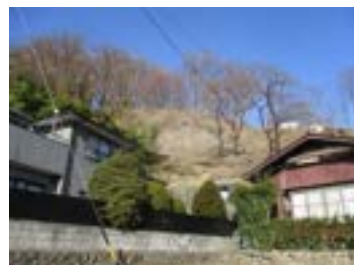
写真-3 法面工事 (補強土工)

復旧工事 (緊急治山事業等)
土留め工
(コンクリート、ブロック積等) 8基
補強土工 (鉄筋挿入工) 645m²

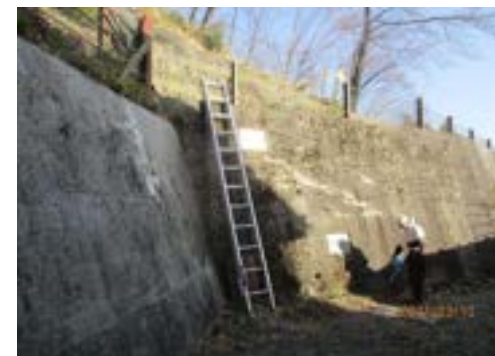
写真-4 コンクリート擁壁工

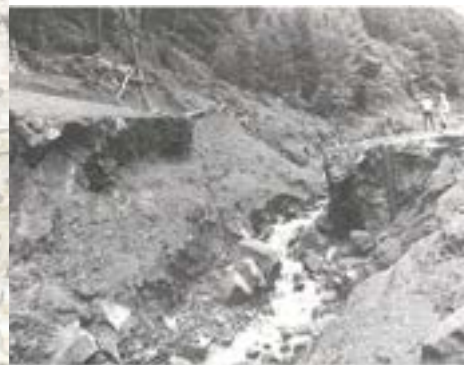
昭和47年7月10日午後9時30分頃、赤津川の集水区域に120ヘクタールに集中した豪雨により赤津川上流に約0.2ヘクタールの新生崩壊地が発生、この崩壊土砂により赤津川本流が堰止められ、これに満水していた雨水が堆積していた土砂と共に一挙に崩壊流して、一大土石流を形成し、この土石流は赤津川本流を縦、横浸食し河川周囲の表土は勿論、巨石、樹木を根こそぎ流送、下流1.1キロメートルの普門寺の住宅地に突入一瞬にして甚大な被害をこの地域に与えた。

写真 - 1 壊された左ヶ久保えん堤 (谷止工)
昭和36年豪雨災害関連治山事業で設置されたもの

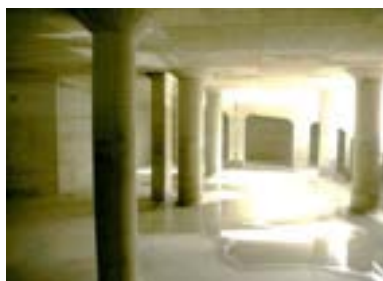
写真-1 地下に設けられた調節池

A 大川調節池事業の概要
 箇所名 岡谷市山下町
 型式 横越流方式
 貯水量 $V=4,640\text{m}^3$ 地下構造
 高さ4.9m 地上は防災広場
 敷地面積 $A=1,407\text{m}^2$
 排水ポンプ 3.4トン/分×2基 全量を排水するに11時間要する
 事業年度 平成15年度～平成20年度

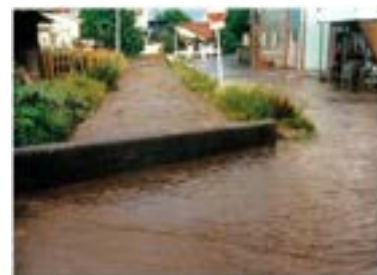
岡谷市の中心部を流れる塚間川は、都市化に伴い治水機能が低下しており、毎年氾濫を繰返しその改修が強く望まれていた。昭和56年7月13日の集中豪雨では、塚間川、大川が氾濫し3,055戸に及ぶ多数の家屋や事業所が床上及び床下浸水の被害を受けたほか、JR中央本線も岡谷駅付近で浸水をするなど、その浸水被害は105haに及んだ。これを契機として河川激甚災害対策特別緊急事業の採択がなされ、地域住民の生命、財産を守り、水害のない快適な街づくりをめざし、塚間川を抜本的に改修することになった。この事業は、長野県が昭和56年度に着手し昭和63年3月に完成させた。事業区間は岡谷市街地を流れる都市河川であるため、地域住民の憩いの場として親しまれるよう河川環境に配慮し親水護岸、公園等を整備した。

写真-4 浸水被害（大川）

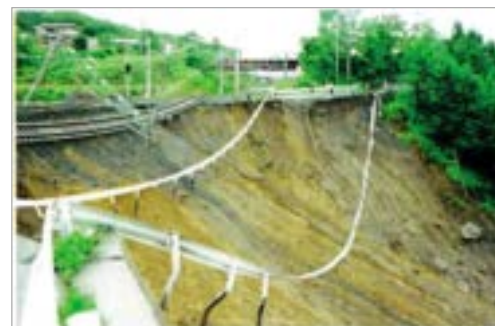
写真-4 台風10号の豪雨により被災した中央本線

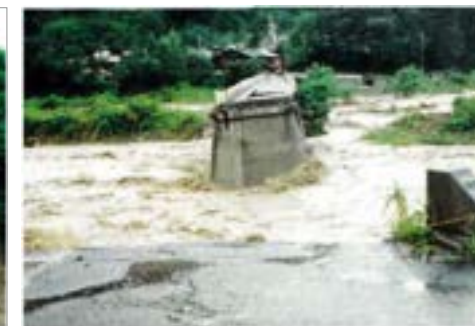
写真-5 台風10号により被災した富士見町武川橋

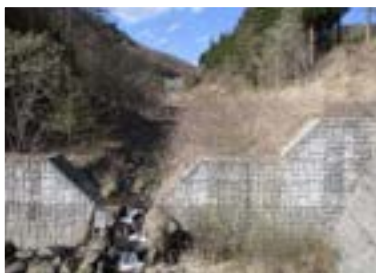
写真-5 床止め工群と1号砂防えん堤

流路延長 1,650 m
幅員 5.5～8.0m
えん堤 2基 床止工 24基
流域面積 13.3km²
計画流量 45トソ～60トソ/s
橋梁 4 橋

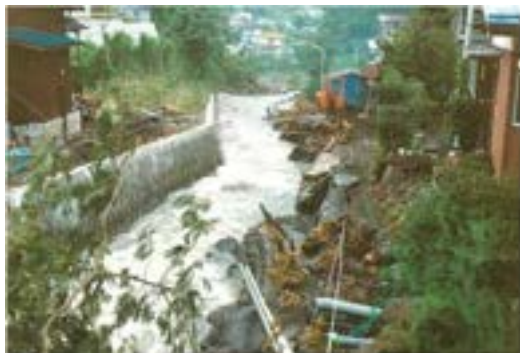
諏訪市中心部を流れる角間川、島崎川は、三つ又地先を経て諏訪湖に流入している。近代都市化に伴い治水機能が低下し、過去の昭和34年、36年、57年と大災害に見舞われ、その度に溢水被害を繰り返して、その改修が強く望まれ河川改修工事が行われてきた。昭和58年9月28日から29日にかけての台風10号はこれまでにない記録的な豪雨となり、角間川上流域の山腹が崩壊し土石流となり、護岸を決壊し、尊い人命を奪い、住家を流出し、多数の家屋、事業所が浸水被害を受ける大災害となった。

写真-1 諏訪市唐沢合流上流付近被災状況

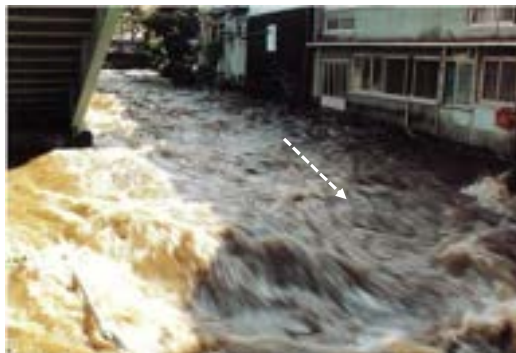
写真-2 国号20号横断歩道橋付近の氾濫状況

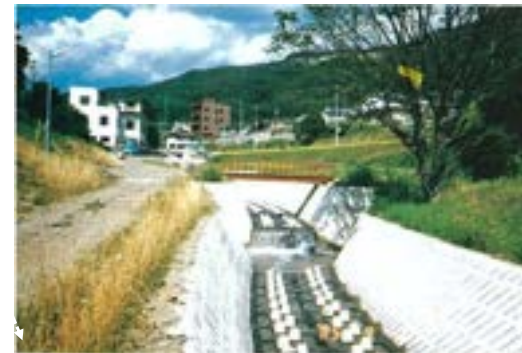
写真-3 完成した護岸（天女橋下、双葉ヶ丘）

流路延長 2,852m
幅員 5.5～8.0m
流域面積 13.3km²
計画流量 45トソ～60トソ/s
橋梁26橋、移転家屋35戸
事業費 2,255百万円
工期 昭和58年度～62年度

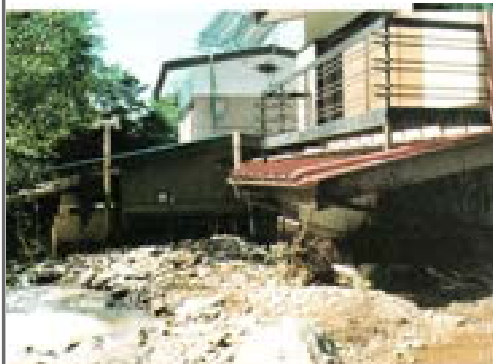
昭和58年9月中旬からの停滞前線もたらした雨の影響で9月28日霧ヶ峰から集められた雨水は、唐沢山からの急こう配にその勢を増し、山を崩し鉄砲水となって阿弥陀寺を直撃した。更にまた下方へと巨石を伴い、谷を降りり林の樹木を薙ぎ倒すも、その勢いは衰えず、県道の擁壁を越えそれを壊しながら角間川に落ち込んだ。山の神近辺では民家数軒がこの土石流の侵入を受け、死者1名を出す惨事となった。

写真-1 1階は土砂で埋まった

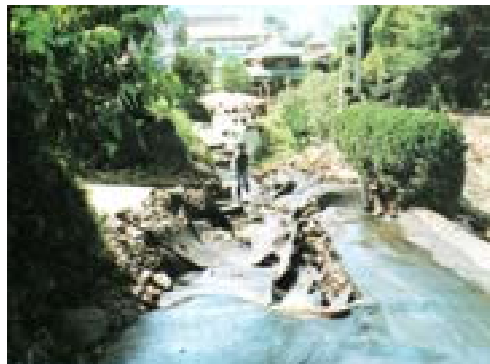
写真-2 道路の舗装はほとんどめくれ上がった

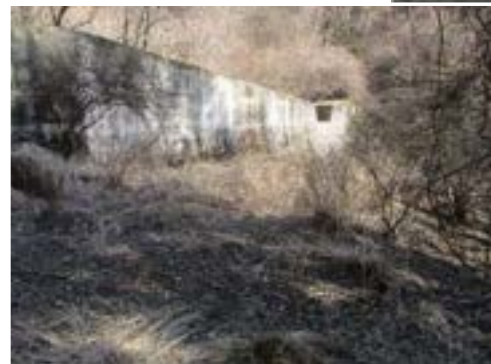
写真-3 完成した砂防えん堤 高さ10m、堤頂長70m

長野県では、都市対策砂防事業を投入、昭和59年2月に着工し同年9月に唐沢砂防えん堤を完成させ安全な市街地の形成が図られた。

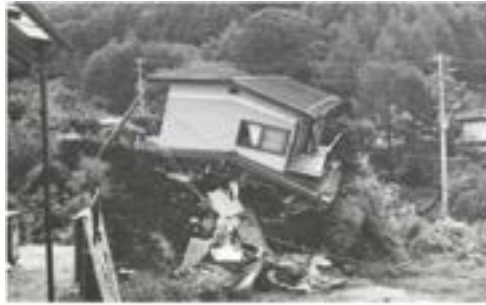
昭和58年9月中旬からの停滞前線がもたらした雨の影響で緩んでいた諏訪中上の福沢地籍は9月28日の夕方山腹幅50m、長さ1,000mにわたって崩壊し、下にあった民家を押しつぶした。沢の上部にはゴルフ場、鉄平石の採石場があり、山の構造的に保水力が乏しいことも指摘され、集落保全総合治山事業が行われていた場所であった。

写真-2 流出した土石流は民家をつぶした

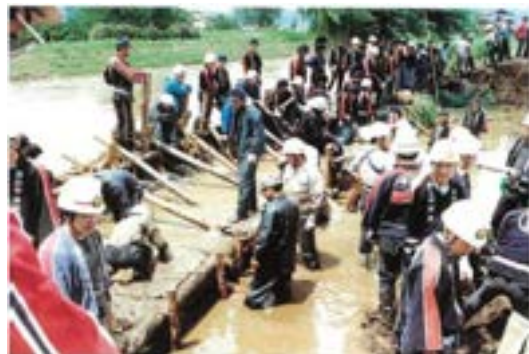
写真-1 宮川の被災状況と必死の消防活動

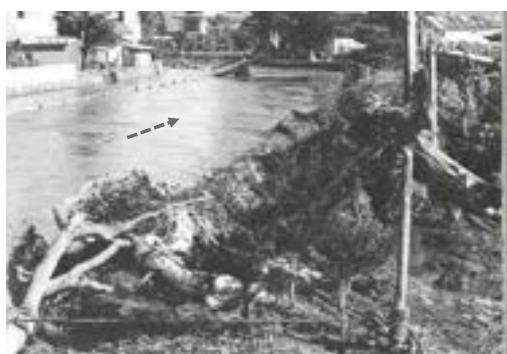
写真-2 下流域の被災箇所 木流し工法

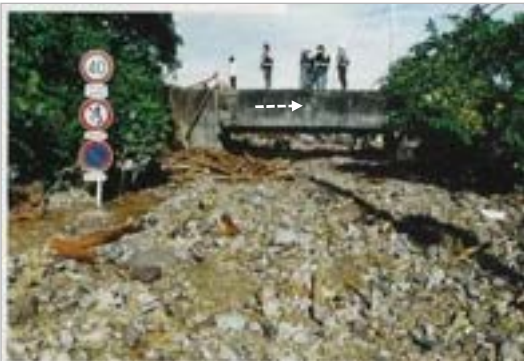
写真-1 水路橋から流出した土石流は県道岡谷茅野線を埋め尽くした。

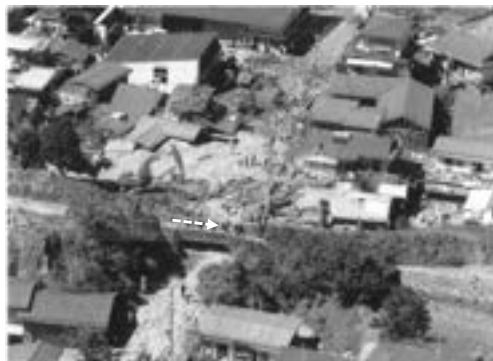
写真-2 上空から見た水路橋周辺の被害状況

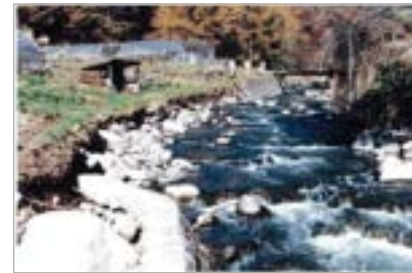
写真-1 被災状況

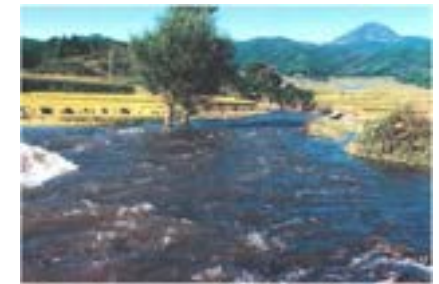
写真-4 被災状況

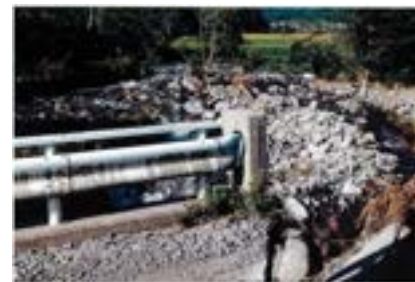
写真-6 被災状況

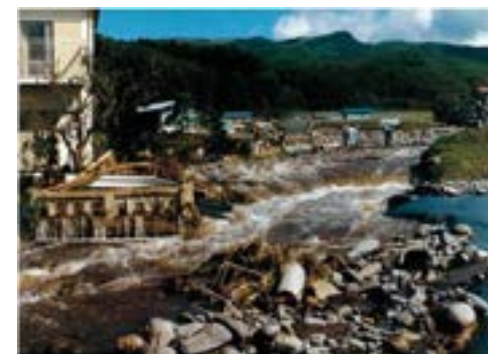
写真-3 被災状況 茅野市宮下

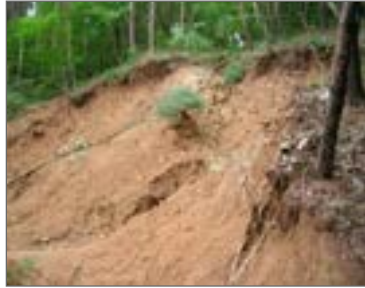
崩壊状況(B)

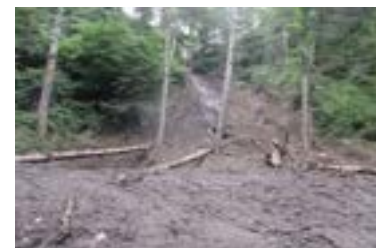
長久保沢上流部崩壊状況

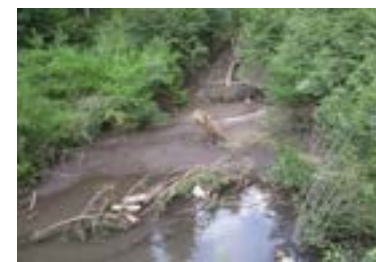
長久保沢砂防えん堤堆砂状況

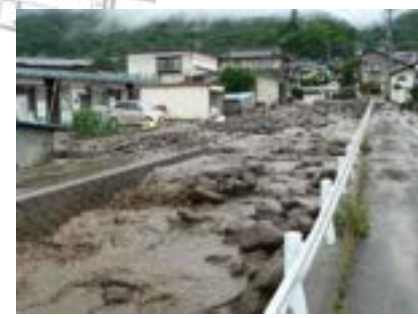
写真3 下流被災状況

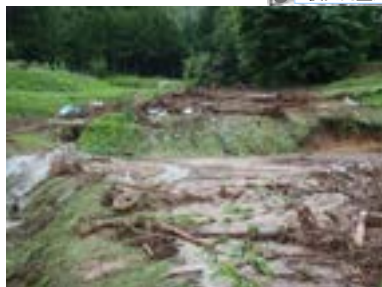
写真① 下流域の被災状況

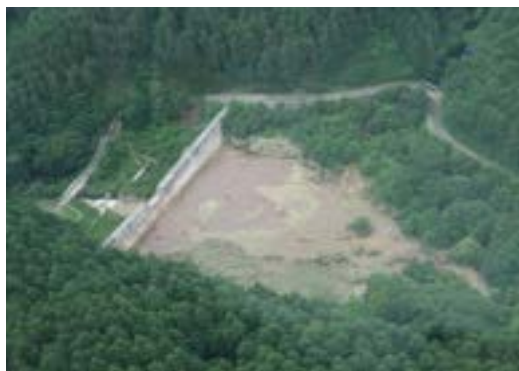
沢川上流の後山上えん堤 (h=14m,L=120m,H13竣工)
湖のえん堤が土砂を食い止めたことにより被害を少なくした

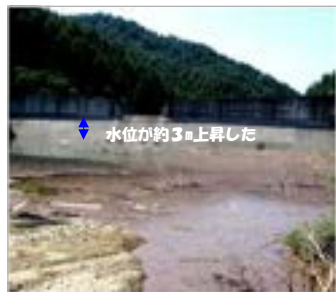
諏訪市後山、沢川上流に整備されていた後山砂防えん堤は、今回流域に1時間118mmと想像を絶する豪雨を受け土石流が発生したが、多くの土砂をせき止め下流の被害を防ぎました。また、空き容量で流量を洪水調節を行うことにより下流河川の被害を少なくしました。

後山砂防えん堤を上流から望む

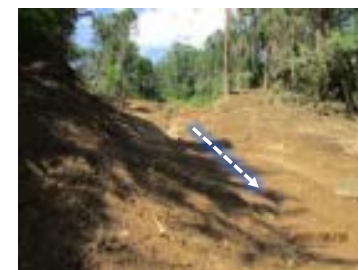
本沢川/令和3年8月15日に本沢川流域の数カ所の崩壊斜面から土石流が発生したが平成18年7月豪雨災害の後に整備された砂防えん堤が食い止め住宅地への流下を防いだ。

本沢川土石流発生箇所A地区

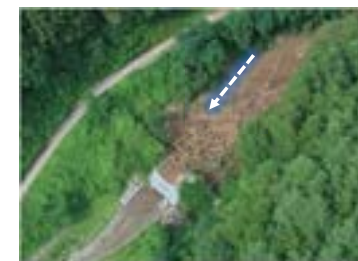
1号砂防えん堤の土砂流木捕捉状況

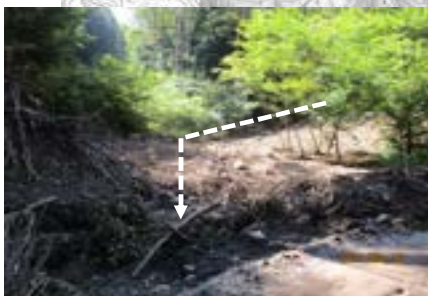
②被災状況 土砂流出量 7,000m³

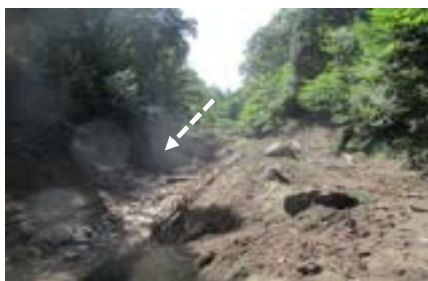
①被災状況 土砂流出量 12,000m³

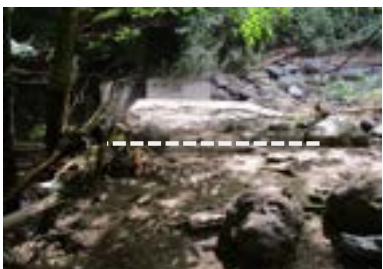
②コンクリートえん堤 高さ6.4m
長さ26.2m 昭和58竣工
えん堤天端上40cmに越流痕跡あり

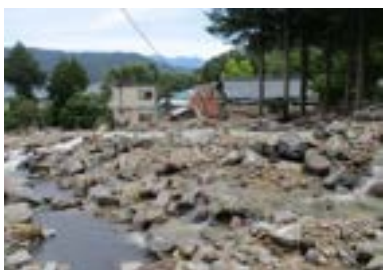
③下流域被害状況
