目次

大きな災害箇所

諏訪地域に発生した主な災害

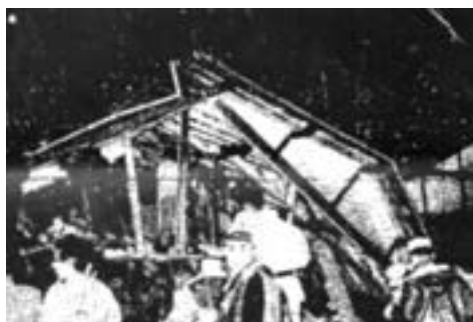
台風7号くずれの低気圧は9日朝から10日未明にかけて各地に集中豪雨を降らせ河川の氾濫、がけ崩れが続発、昭和36年6月～7月にかけての災害以来の甚大な被害をもたらした。10日午前1時20分頃、諏訪市武津の通称餓鬼山に山崩れが発生した。山崩れは高さ約25m幅20m約300m³の土砂が山裾にある2戸を全半壊させ、3名が死亡、5名が重軽傷を負った。餓鬼山は、高さ約40m、幅80mの小山で、一昨年まで宅地造成を目指した道づくりが工事が行われ、山肌がつづら折りの道の沿ってけづり取られている。この地盤が最近の雨でゆるみ今回の豪雨により崩れたものとみられている。この山はここ数年新興の住宅地として登場し、ぼつぼつと家が建ち始めたが、一昨年の7月の大雨で、山崩れの恐れが今回の被害を受けた小林、松沢さん宅を含む5戸20人が避難したことがある。この時造成工事に対する地元の評判が出て、工事はその後中止されていた。しかし今回の災害も当時の「道路工事による人災だ」とする声強い。

写真-2 全壊した小林さん宅

復旧工事 (緊急治山事業等)
土留め工
(コンクリート、ブロック積等) 8基
補強土工 (鉄筋挿入工) 645m²

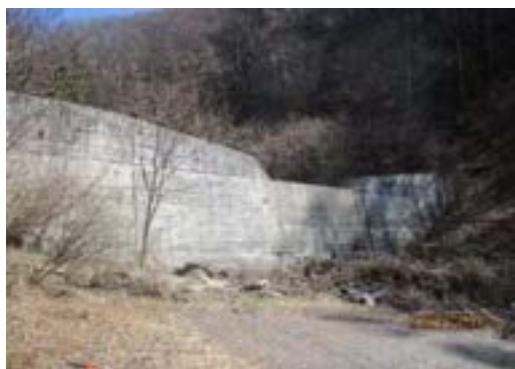
写真 - 5 県道すぐ上に整備された1号治山えん堤

治山谷止工 6 基

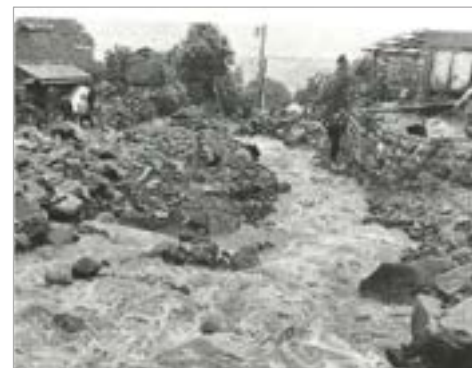
写真 - 3 この付近に亡くなった増沢、小口宅

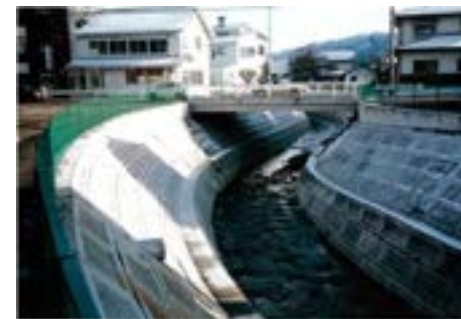
写真-5 完成した河川改修工事

河川激甚災害対策特別緊急事業
 岡谷市下浜～郷田
 護岸工 1,705m
 付帯橋梁 鉄道橋1橋 道路橋15橋
 用地面積 $17,100\text{m}^2$
 移転家屋 92戸
 事業費 5,270百万円
 工期 昭和56年度～昭和63年度

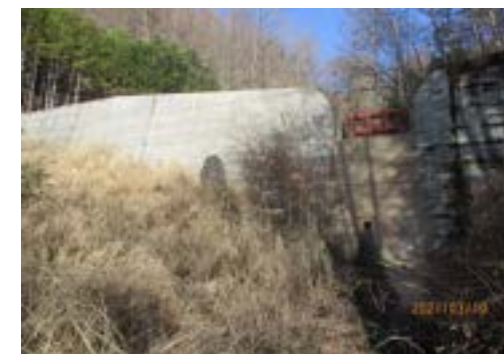
写真-5 治山えん堤 手前に竣工碑がある

- 治山事業
- 谷止工 4基
- 山腹工 1カ所
- 保全対象
- 公共施設
- 諏訪清陵高校
- 県道諏訪白樺湖小諸線
- 人家 125戸

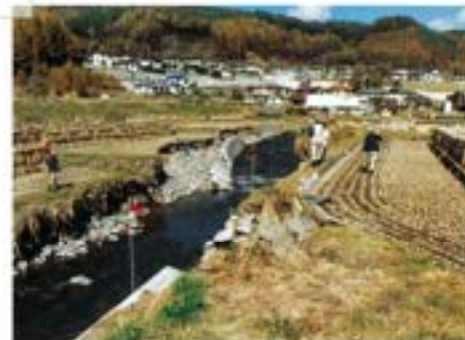
写真-1 茅野横河川被災状況

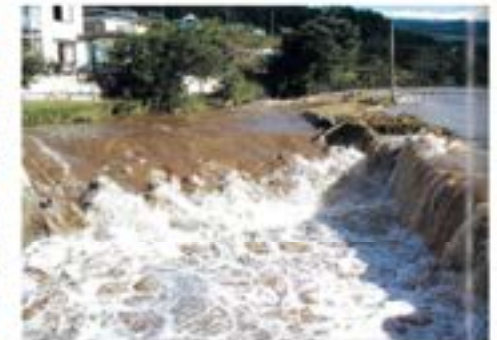
写真-3 茅野横河川被災箇所

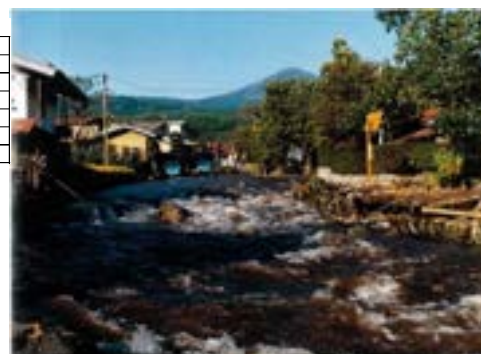
写真-1 被災状況 茅野市北大塩

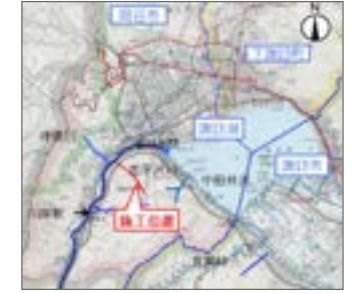
被災状況

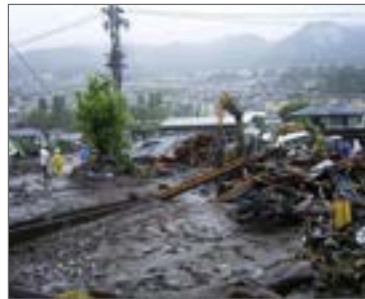
被災状況(A)

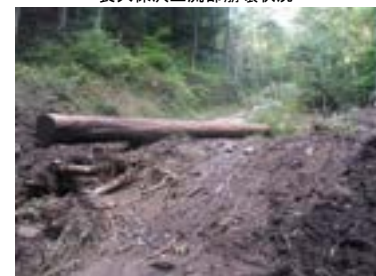
長久保沢と交差する林道が被災

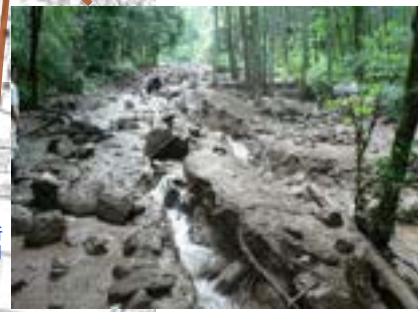
流荒廃状況

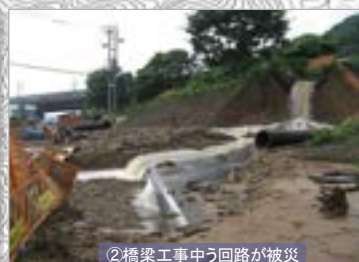
①以前は権現沢は県道の上を流れていた

②橋梁工事中う回路が被災

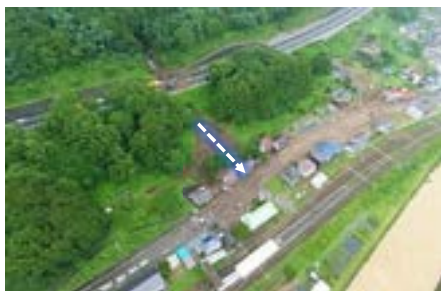
被災状況
 崩壊土砂 800m³
 8月15日5時15分発生
 中央道上50m付近 幅10m
 長さ20m、深さ4m
 家屋損壊3棟
 死者3名、負傷者2名

被害現場を上空から望む 左上中央自動車道

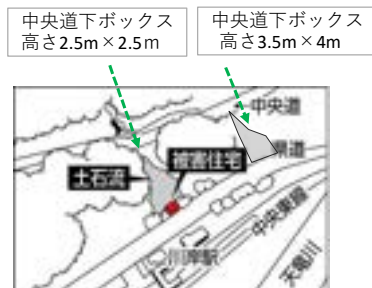
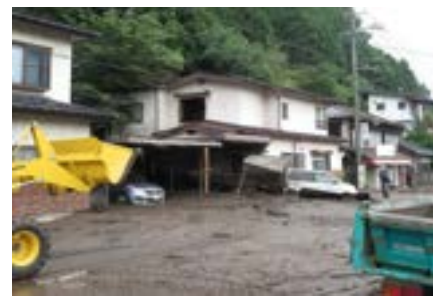
被害現場 県道下諏訪辰野線に土砂が流出

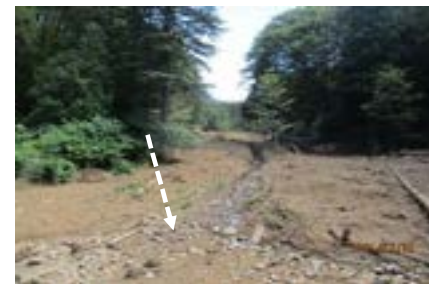
③被災状況 土砂流出量 6,000m³

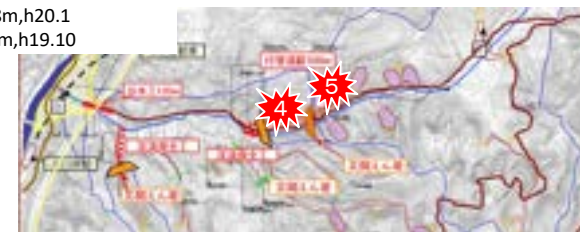
④被災状況 土砂流出量 7,000m³

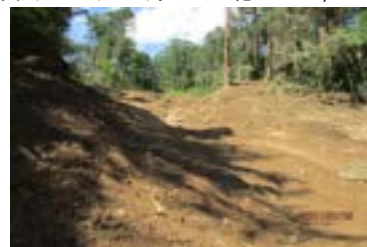
⑤被災状況 土砂流出量 4,000m³

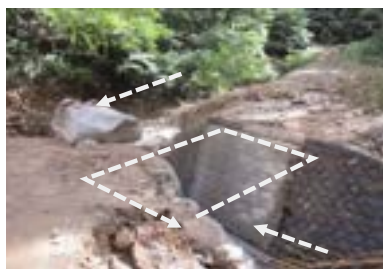
①上流域被災状況大きな石が散在

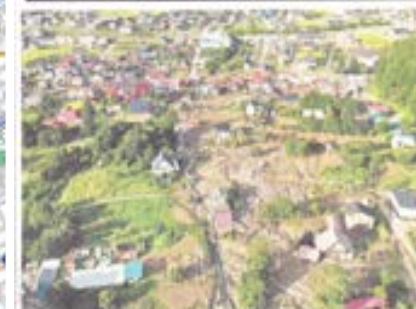
高部で土石流

下馬沢市宮川上流の建物9軒全半壊
